Kerentanan Bencana Tanah Longsor di Wilayah Kecamatan Herolangelange Kabupaten Bulukumba Sulawesi Selatan

Busthan Azikin¹ dan Syarifullah Bundang^{2*}

¹Departemen Teknik Geologi, Fakultas Teknik Universitas Hasanuddin, Makassar

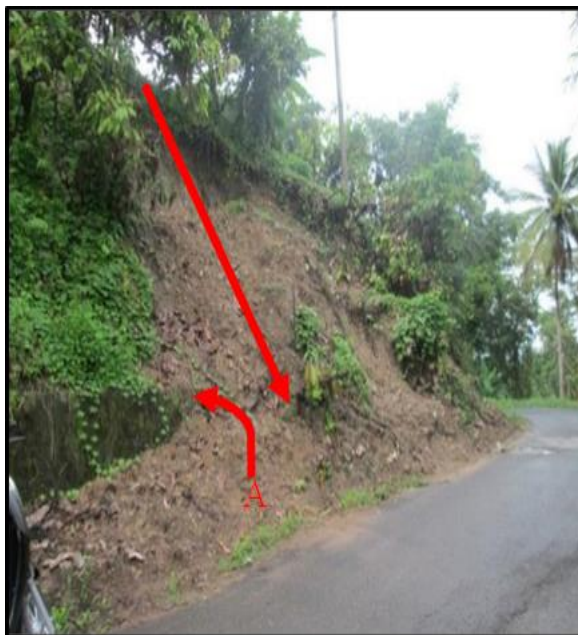
Pada Lokasi pengamatan-1 terletak di Kampung Nipisi Kelurahan Bontokamase, geometri lereng terdiri dari: (1) tinggi lereng 12 meter; (2) lebar lereng 6 meter; (3) panjang lereng 8 meter dan kemiringan lereng (slope) 46°. Batuan penyusun lereng adalah tufa halus sampai tufa kasar yang lapuk tinggi sampai lapuk sempurna dan setempat sudah menjadi tanah residu. Di lokasi ini sudah mengalami tanah longsor bulan Mei 2020 baik pada *up slope* maupun pada *down slope* (gambar 2 dan 3).

Gambar 2. Foto *up slope* yang telah mengalami longsor bulan Mei 2020. Material longsor A

Berdasarkan pengamatan lapangan, di lokasi pengamatan-1 masih berpotensi terhadap terjadinya longsor kembali karena kondisi lereng makin terjal dan batuan penyusun adalah batuan tufa yang lapuk tinggi sampai lapuk sempurna. Jenis atau tipe tanah longsor yang bakal terjadi adalah debris slide. Waktu terjadi longsor pada *up slope* pada bulan Mei 2020, material longsor menutupi badan jalan ruas-jalan Tanuntung – Gunturu menyebabkan arus lalu lintas mengalami gangguan, dan pada lokasi *down slope*, juga badan jalan sudah terkikis oleh adanya tanah longsor sehingga lokasi longsor ini sudah menjadi perhatian Pemerintah Kecamatan Herlang untuk diusulkan ke Pemerintah Kabupaten untuk dilakukan mitigasi.

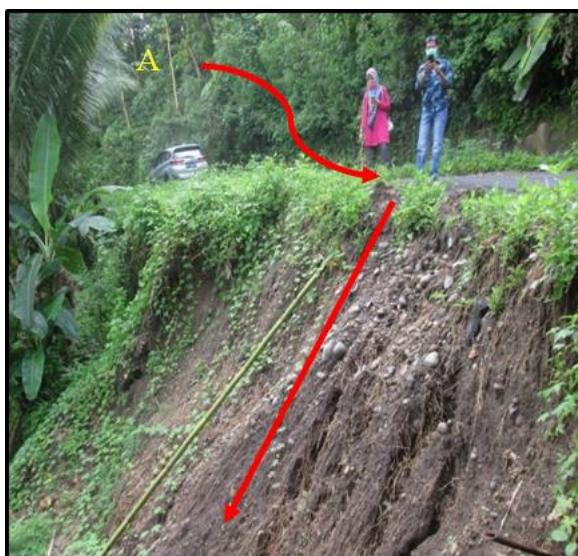
Gambar 3. Foto *down slope* yang berpotensi longsor kembali, badan jalan sudah terkikis (A)

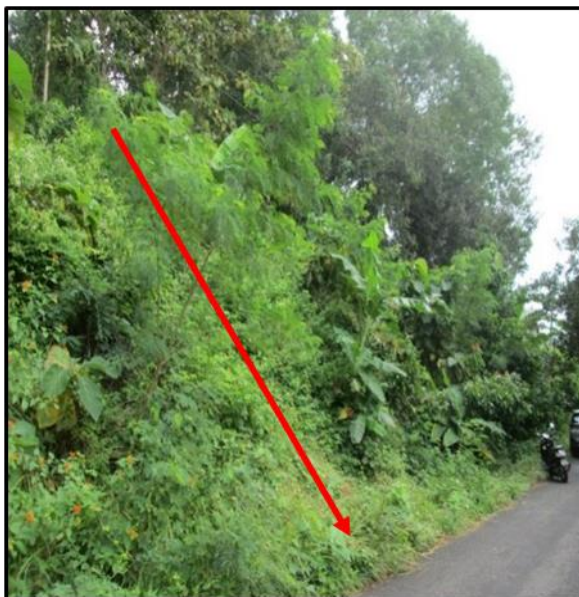
tinggi sampai lapuk sempurna dan setempat sudah menjadi tanah residu. Di lokasi ini sudah pernah mengalami tanah longsor pada tahun 2018 pada *up slope* dan pada *down slope* masih terlihat material longsor yang oleh penduduk setempat menanaminya dengan tanaman jagung. (*up slope* Gambar 4 dan *down slope* Gambar 5).

Gambar 4. Foto lereng yang pernah longsor dan sekarang sudah ditumbuhi rumput dan belukar

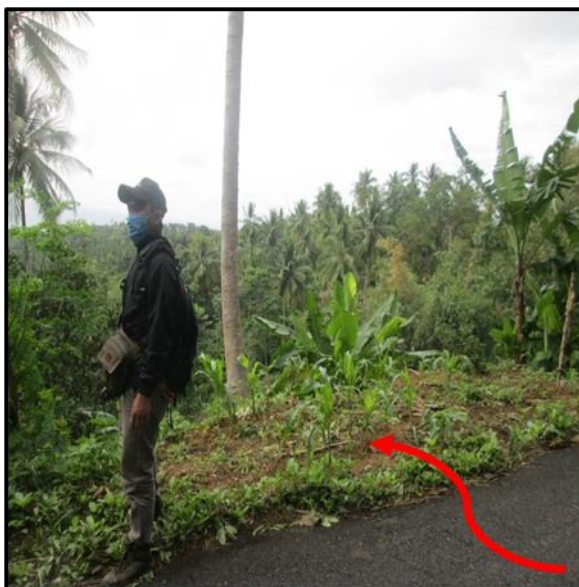
Gambar 5. Foto material longsor yang ditanami jagung oleh penduduk setempat

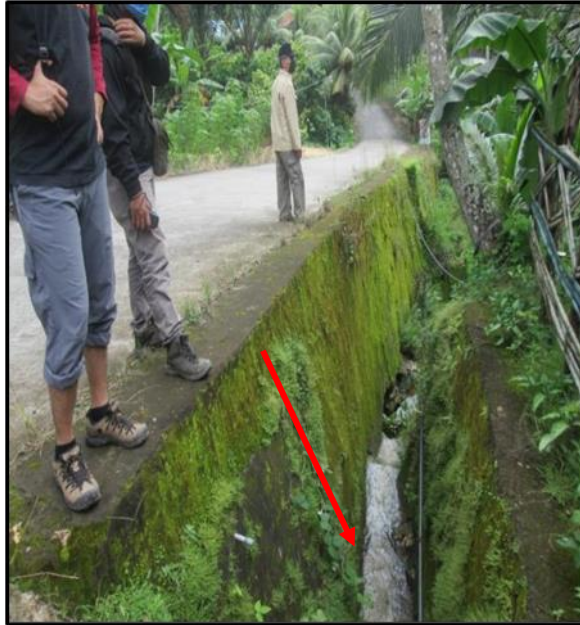
Rekahan ini adalah tanda bahwa badan jalan sedang mengalami pergerakan dan kalau hal ini tidak diproteksi lebih awal, maka pergerakan amblesan akan semakin besar. Ruas jalan ini menghubungkan Tanuntung dengan Kampung Bajang (Pantai Bajang). (Gambar 6, 7 dan 8). Kalau terjadi amblesan kembali maka arus lalu lintas Tanuntung akan terganggu.

Gambar 6. Foto Selokan yang dalam akibat pernah terjadinya amblesan di area ini

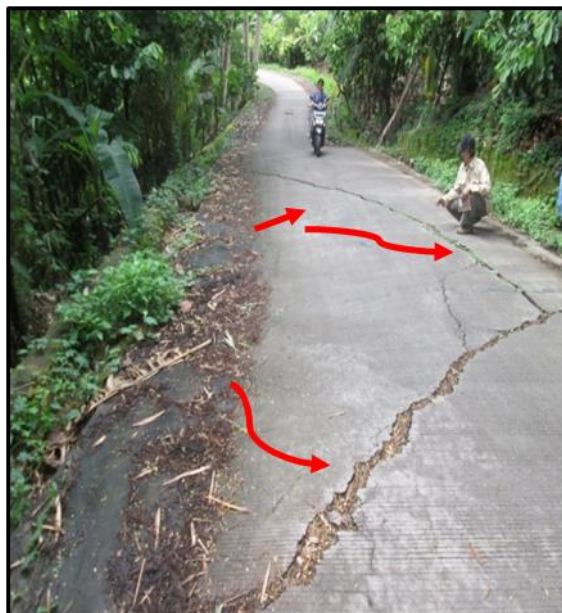
Gambar 7. Foto retakan pada pada badan jalan sebagai salah satu gejala adanya amblesan

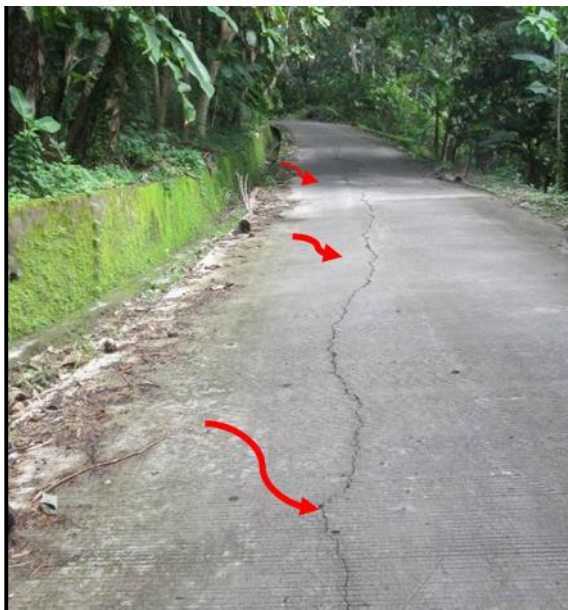
Gambar 8. Foto badan jalan (beton) yang sudah retak akibat dari adanya proses amblesan

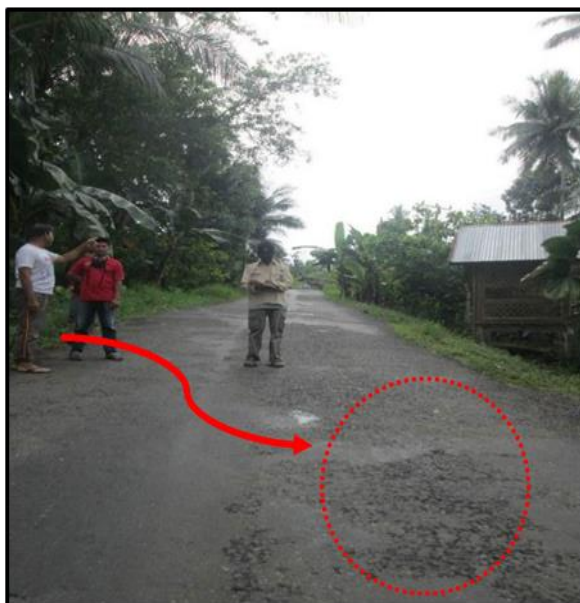
Lokasi pengamatan-4 yang terletak di Kampung Bajang Desa Gunturu, geometri lereng terdiri dari: (1) tinggi lereng 5 meter; (2) lebar lereng 4 meter; (3) panjang lereng 9 meter dan (4) kemiringan lereng (slope) 2° . Batuan penyusun lereng adalah tufa halus sampai tufa kasar yang lapuk tinggi sampai lapuk sempurna dan setempat sudah menjadi tanah residu, juga terlihat adanya batugamping lapuk sedang. Di dekat badan jalan terdapat sumur penduduk dan muka air tanah sangat dangkal (90 cm). Di lokasi ini pernah mengalami amblesan tanah, Peneliti menyimpulkan bahwa mungkin penyebabnya adalah dangkalnya muka air tanah dan batuan dasar badan jalan adalah tanah residu dari batugamping dan tufa lapuk sempurna. Kondisi badan jalan yang retak kecil (Gambar 9) dan singkapan batugamping lapuk sedang dan tanah residu batugamping (Gambar 10). Dampak dari terjadinya amblesan adalah terputusnya arus lalu lintas Tanuntung Tanahberu dan Tanuntung Hila-hila.

Gambar 9. Foto badan jalan (aspal) yang setiap musim hujan mengalami amblesan, tampak kondisi aspal yang mulai terjadi retak kecil (dilingkari)

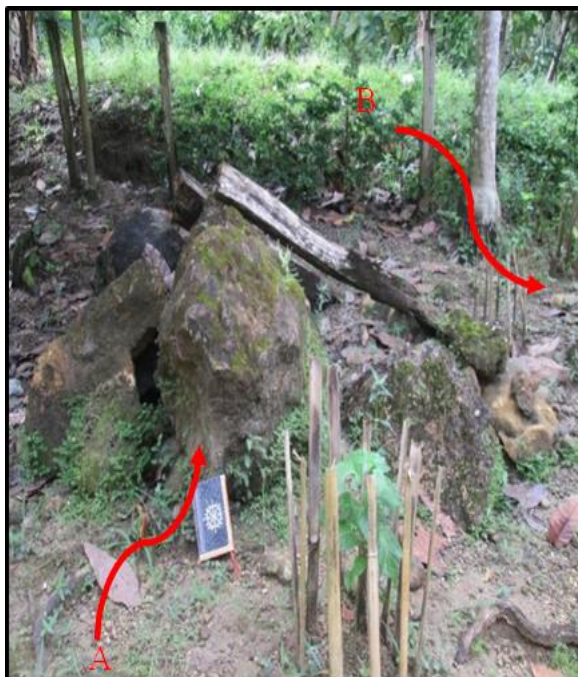
Gambar 10. Foto batugamping lapuk sedang (A) dan tanah residu dari batugamping (B) yang terdapat didekat badan jalan (Gambar 8)

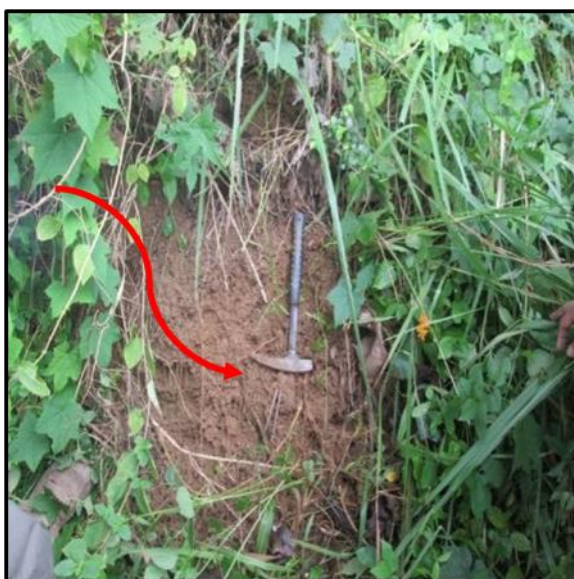
Lokasi pengamatan-5 yang terletak di Kampung Macinna Desa Gunturu, geometri lereng terdiri dari: (1) tinggi lereng 2 meter; (2) lebar lereng 8 meter; (3) panjang lereng 10 meter dan (4) kemiringan lereng (slope) 8° . Batuan penyusun lereng adalah tufa halus sampai tufa kasar yang lapuk tinggi sampai lapuk sempurna dan setempat sudah menjadi tanah residu. Pada lokasi ini juga setiap tahun mengalami retakan-retakan kecil pada badan jalan akibat terjadinya amblesan akibat tingginya pelapukan batuan, bila terjadi kondisi demikian maka oleh Dinas Pekerjaan Umum Kabupaten Bulukumba langsung diperbaiki atau diaspal kembali menutup retakan-retakan tersebut. Dampak dari kejadian amblesan ini menyebabkan putusnya arus lalu lintas di daerah Lange-lange.

Gambar 11. Foto tanah residu hasil pelapukan dari tufa yang terdapat di lokasi penelitian. Tanah jenis ini rentan mengalami longsor karena termasuk tanah gembur
