IDENTIFIKASI TINGKAT KERUSAKAN PERKERASAN LENTUR DI RUAS JALAN SIDANGOLI-JAILOLO KABUPATEN HALMAHERA BARAT MENGGUNAKAN METODE PAVEMENT CONDITION INDEX (PCI)

Chairul Anwar^a, M. Taufik Yuda Saputra^{b*}

a,b, Universitas Khairun, Ternate, Indonesia

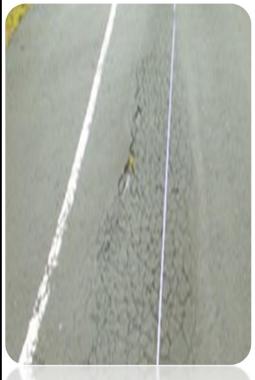
No	Jenis Kerusak	STA	Jarak tiap 100 m				Density	Gambar
1	Retak kulit buaya	2+000	+700				0.21%

Presentase kerusakan retak kulit buaya pada ruas jalan Sidangoli Jailolo adalah 7,67%, ini disebabkan karena beban lalu lintas berat yang terjadi berulang-ulang (*overload*), dan bahan lapis pondasi dalam keadaan jenuh air karena tidak adanya drainase sehingga air tanah naik.

No	Jenis Kerusakan	Tingkat Kerusakan	STA												Cara Perbaikan	
			2+	4+	5+	8+	9+	11+	12+	13+	17+	20+	22+	25+	27+	
1	Retak kulit buaya	M						+200	+600	+000	+400	+300				Penambalan parsial atau diseluruh kedalaman; lapisan tambahan,
									+600	+600						
										+900						
			+700	+000	+700	+400	+400	+400	+200		+200	+400	+700	+000		
		H				+700	+700	+600		+300		+500	+400	+700		lapisan tambahan atau rekonstruksi
										+700

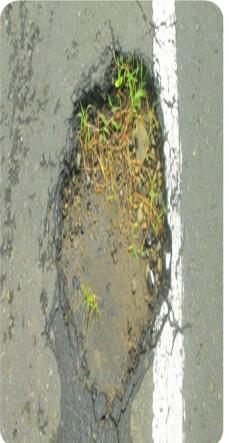
27+000	+800	+900				1.02%		
		28+000	+200					0.10%		
8	Lubang	0+000	+500					0.02%	9.38%

Lubang yang terjadi sebesar 9,38%, ini disebabkan oleh aor yang masuk kedalam lapis pondasi lewat retakan diperlukaan perkerasan yang tidak segera ditutup, dan beban lalulintas berat

No	Jenis Kerusakan	Tingkat Kerusakan	STA																		Cara Perbaikan	
			0+	1+	2+	4+	5+	6+	8+	10+	11+	12+	13+	15+	17+	18+	19+	21+	22+	23+	24+	
8	Lubang	M			+000															+300		Penambalan parsial
		H	+500	+900	+200	+900	+800	+000	+900	+400	+100	+800	+300	+300	+400	+000	+000	+200	+800	+200	+000	Penambalan diseluruh kedalaman
					+200			+000					+400		+500	+300	+400	+700		+400	+200	+800
					+700			+100					+500		+600	+400	+700	+800			+200	+100
					+900			+200					+600		+500						+200	
															+700						+200	
																					+300	
																					+300	
																					+400	
																					+400	
																					+400
