# Evaluasi Angka Kebutuhan Nyata Operasi Dan Pemeliharaan Pada Bangunan Pantai Talud Seli Kota Tidore Kepulauan

Badrin Ahmad\*, Zulkarnain K. Misbah, Muhammad Taufiq Y.S,  
Aswia Fajri  
Universitas Khairun, Ternate, Indonesia

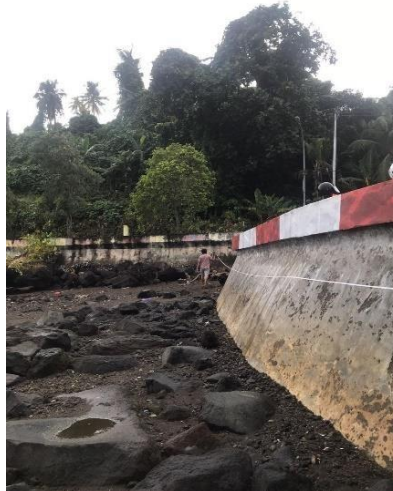
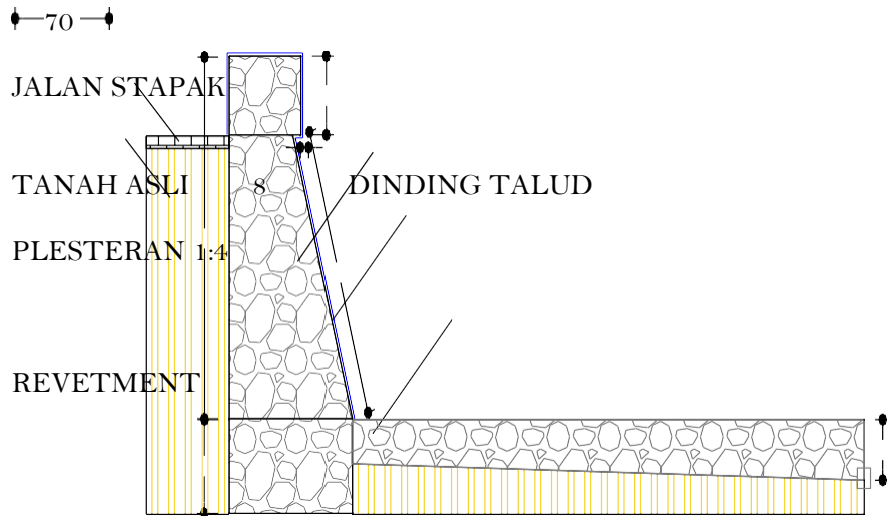
Tabel 2. Dimensi Kerusakan Talud STA 0 + 000 – 0 + 100

No	Uraian	Keterangan
1	Panjang	100 Meter
2	Lebar	70 cm
3	Tinggi	2.30 Meter
4	Kondisi	Rusak Ringan
5	Tindakan	Pemeliharaan

Penelitian ini dilakukan untuk mengetahui tingkat kerusakan pada bangunan pengaman pantai tersebut. Terdapat kerusakan yang berbeda – beda di bangunan pengaman pantai tersebut yaitu keropos pada dinding bangunan. Kerusakan ini disebabkan karena cuaca dan iklim yang berubah – ubah, tingginya gelombang air laut serta belum adanya tindakan yang dilakukan terhadap kerusakan pada bangunan talud.

Untuk rencana pelaksanaan kegiatan pemeliharaan bangunan pengaman pantai di kelurahan seli kota Tidore Kepulauan, dibutuhkan adanya perhitungan dimensi plesteran pada bangunan seperti berikut:
