Evaluasi Angka Kebutuhan Nyata Operasi Dan Pemeliharaan Pada Bangunan Pantai Talud Seli Kota Tidore Kepulauan

Badrin Ahmad*, Zulkarnain K. Misbah, Muhammad Taufiq Y.S,
Aswia Fajri
Universitas Khairun, Ternate, Indonesia

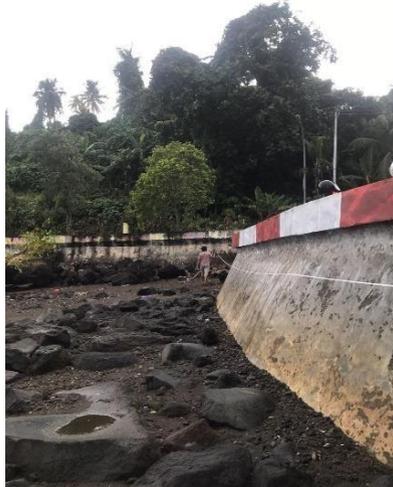
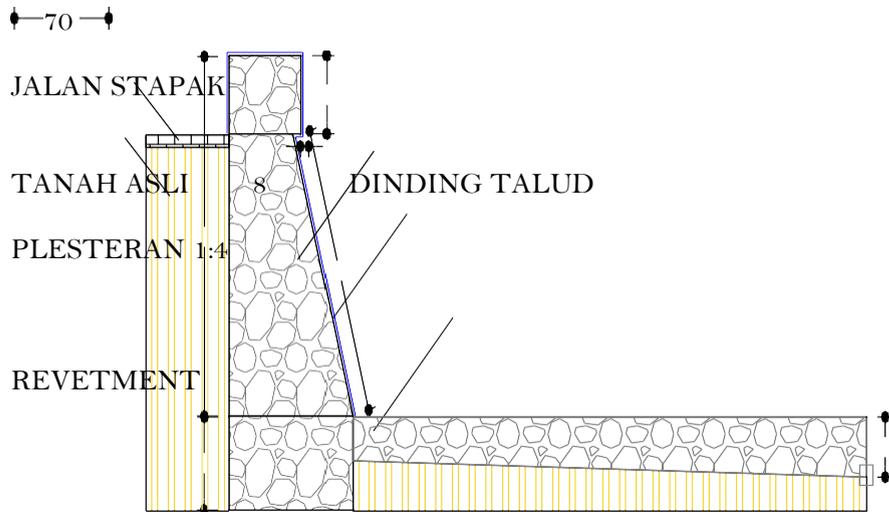
Tabel 2. Dimensi Kerusakan Talud STA 0 + 000 – 0 + 100

No	Uraian	Keterangan
1	Panjang	100 Meter
2	Lebar	70 cm
3	Tinggi	2.30 Meter
4	Kondisi	Rusak Ringan
5	Tindakan	Pemeliharaan

Penelitian ini dilakukan untuk mengetahui tingkat kerusakan pada bangunan pengaman pantai tersebut. Terdapat kerusakan yang berbeda – beda di bangunan pengaman pantai tersebut yaitu keropos pada dinding bangunan. Kerusakan ini disebabkan karena cuaca dan iklim yang berubah – ubah, tingginya gelombang air laut serta belum adanya tindakan yang dilakukan terhadap kerusakan pada bangunan talud.
