Analisa Indeks Kualitas Infrastruktur Drainase Perkotaan Dan Jaringan Irigasi Di Kabupaten Sikka

Firnimus Konstantinus Bhara, Maria Kurniaty Lete, Elisabeth Bay

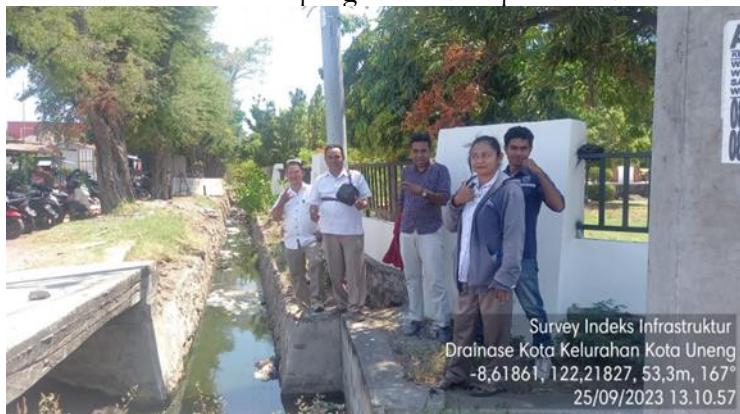
Hasil analisis indikator drainase perkotaan di lokasi kecamatan Kota Uneng (dengan 9 sampel lokasi pemantauan) menunjukkan bahwa saluran drainase bagian timur Kristus Raja 1, kanal pelabuhan barat, kanal Jalan Kuburan Cina 2 mempunyai nilai indeks kelayakan sebesar 0, karena saluran drainase tersebut berisi bangunan rusak, sampah, dan gulma sehingga mengganggu aliran air hujan ke saluran pembuangan akhir. Rasio sasaran prasarana drainase perkotaan sub kawasan Kota Uneng sebesar 67%. Rincian skor indikator prasarana drainase perkotaan untuk lokasi sub kawasan Kota Uneng disajikan pada Tabel 4 dan dokumen status saluran drainase terkini disajikan pada Gambar 1.

Gambar 1 Dokumentasi observasi lapangan drainase perkotaan kelurahan kota uneng

Berdasarkan hasil penjabaran diatas terkait nilai skor indikator infrastruktur drainase perkotaan lokasi Kelurahan Kota Uneng menunjukkan lokasi tersebut memiliki level/tingkatan bangunan rusak sedang, sehingga dibutuhkan pemeliharaan yang bersifat perbaikan terhadap infrastruktur tersebut.

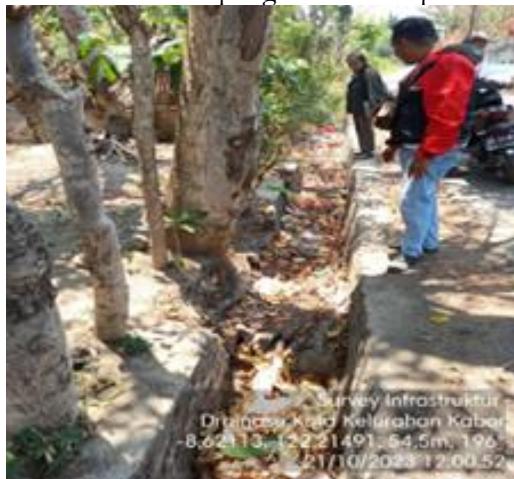
Hasil analisis indikator drainase perkotaan lokasi Kelurahan Kabor (dengan 7 sampel lokasi pemantauan) menunjukkan bahwa saluran drainase Jalan Artomoro Kiri, Jalan Artomoro II Kiri, Jalan Het Wolokoli Kiri, Jalan Wolokoli Kanan, Jalan Belakang PU Kiri, Jalan Belakang PU Kanan mendapat nilai indeks kelayakan 0, bahkan pada beberapa saluran drainase terdapat fasilitas drainase yang rusak dan sampah seperti tumpukan sampah dan rumput liar pada pekerjaan infrastruktur drainase sehingga menyebabkan aliran datang saat hujan turun dalam waktu yang cukup lama. Angka target infrastruktur drainase perkotaan untuk lokasi Kelurahan Kabor adalah 14%. Rincian skor indeks infrastruktur drainase perkotaan untuk lokasi Desa Kabor disajikan pada Tabel 5 dan dokumentasi kondisi saluran drainase disajikan pada Gambar 2.

Gambar 2 Dokumentasi observasi lapangan drainase perkotaan kelurahan kabor

Berdasarkan hasil penjabaran diatas terkait nilai skor indikator infrastruktur drainase perkotaan lokasi Kelurahan Kabor menunjukkan lokasi tersebut memiliki level/tingkatan rusak berat, sehingga membutuhkan perawatan berkala yang bersifat perbaikan berat.

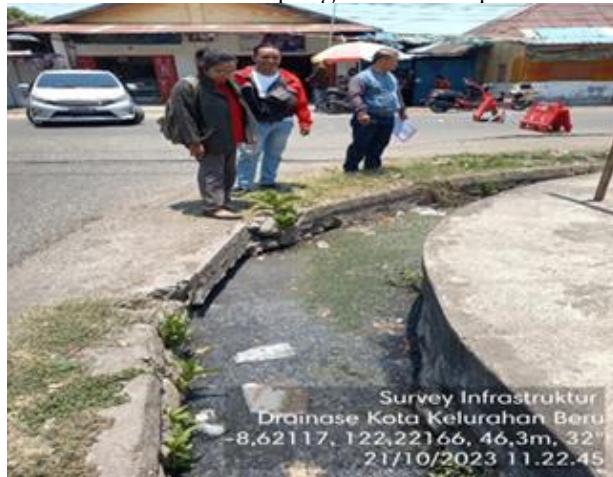
Hasil analisis indikator drainase perkotaan di Kelurahan Beru (dengan 15 titik pemantauan sampel) menunjukkan bahwa saluran drainase tersebut adalah Jalan Soekarno Hatta Kiri, Jalan Pati Rangga Kiri, Jalan Pati Rangga Kanan, Jalan Nuri Kiri, Jalan Nuri Kanan, Jalan Kartini Kiri, Jalan Kartini Kanan, Jalan Soetomo Kiri, Jalan Soetomo Kanan, Jalan Merpati KS Kiri, Jalan Merpati KS Kanan, Jalan S Hasanudin Kiri, Jalan S Hasanudin Kanan mendapat skor kelayakan 0, karena beberapa diantaranya di beberapa tempat kondisi saluran rusak dan material seperti tumpukan sampah dan tumbuhan liar pada prasarana drainase ini mengganggu laju aliran air hujan menuju saluran drainase akhir, sehingga bila terjadi hujan berkepanjangan di lokasi tersebut akan menyebabkan peluapan aliran. Angka target infrastruktur drainase perkotaan untuk Kelurahan Beru adalah 13%. Rincian skor indeks drainase perkotaan untuk lokasi Kelurahan Beru disajikan pada tabel 6 dan dokumentasi kondisi drainase disajikan pada Gambar 3.

Gambar 3 Dokumentasi observasi lapangan drainase perkotaan kelurahan beru

Berdasarkan hasil penjabaran diatas tersebut terkait nilai skor indikator infrastruktur drainase perkotaan tersebut lokasi Kelurahan Beru menunjukkan lokasi tersebut memiliki level/ tingkatan rusak berat, sehingga membutuhkan perawatan berkala yang bersifat perbaikan berat.

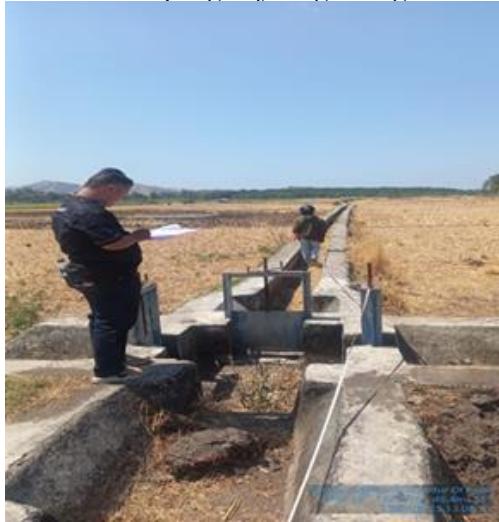
Hasil analisis indikator jaringan irigasi lokasi Kecamatan Magepanda (terdapat 16 sampel lokasi pengamatan) menunjukkan jaringan irigasi Primer 1, jaringan irigasi primer 2, jaringan irigasi primer 3, jaringan irigasi sekunder F1, jaringan irigasi sekunder F2, jaringan irigasi sekunder F3, jaringan irigasi sekunder F4, jaringan irigasi sekunder F5, dan saluran sekunder G1 mendapat nilai kelayakan indeks sebesar 0, hal ini dikarenakan pada beberapa saluran jaringan irigasi Primer dan sekunder tersebut memiliki keretakan pada fisik bangunan ≥ 1 cm. Besarnya prosentase indikator infrastruktur Daerah Irigasi Koro Kecamatan Magepanda sebesar 31% Adapun rincian skor indikator infrastruktur Jaringan Irigasi Koro lokasi Kecamatan Magepanda disajikan dalam tabel 7 dan dokumentasi kondisi Jaringan Irigasi disajikan pada gambar 4.

Gambar 4 Dokumentasi observasi lapangan jaringan irigasi koro kecamatan magepanda

Berdasarkan hasil penjabaran diatas terkait nilai skor indikator infrastruktur jaringan irigasi Koro Kecamatan Magepanda menunjukkan lokasi tersebut memiliki level/tingkatan rusak berat sehingga pada jaringan irigasi tersebut diperlukan perawatan berkala yang bersifat perbaikan berat atau pengganti.

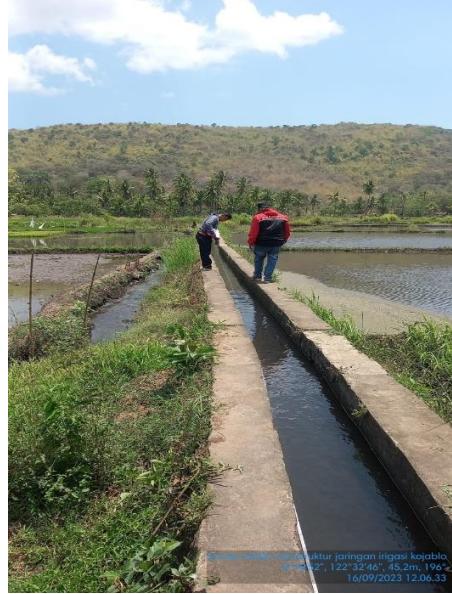
Hasil analisis indikator jaringan irigasi lokasi Kecamatan Talibura (terdapat 14 sampel lokasi pengamatan) menunjukkan jaringan irigasi Primer B, Jaringan Irigasi Primer K, mendapat nilai kelayakan indeks sebesar 0, hal ini dikarenakan pada beberapa saluran jaringan irigasi Primer B dan K memiliki keretakan pada fisik bangunan ≥ 1 cm. Besarnya prosentase indikator infrastruktur Daerah Irigasi Kojablo Kecamatan Talibura sebesar 86%. Adapun rincian skor indikator infrastruktur Jaringan Irigasi Kojablo lokasi Kecamatan Talibura disajikan dalam tabel 8 dan dokumentasi kondisi Jaringan Irigasi disajikan pada gambar 5

Gambar 5 Dokumentasi observasi lapangan jaringan irigasi kojablo kecamatan talibura

Berdasarkan hasil penjabaran diatas terkait nilai skor indikator infrastruktur jaringan irigasi Kojablo Kecamatan Talibura menunjukkan lokasi tersebut memiliki level/tingkatan rusak ringan sehingga pada jaringan irigasi tersebut diperlukan pemeliharaan berkala yang bersifat perawatan.
