ANALISA INDEKS KUALITAS INFRASTRUKTUR DRAINASE PERKOTAAN DAN JARINGAN IRIGASI DI KABUPATEN SIKKA

¹Program Studi Teknik Sipil Universitas Nusa Nipa, Maumere, Indonesia

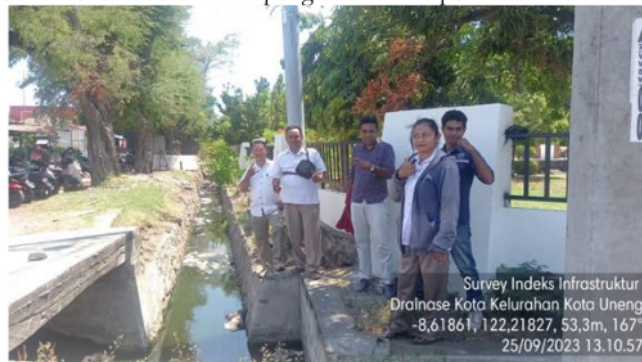
Gambar 1 Dokumentasi observasi lapangan drainase perkotaan kelurahan kota uneng

Hasil analisis indikator drainase perkotaan di lokasi kecamatan Kota Uneng (dengan 9 sampel lokasi pemantauan) menunjukkan bahwa saluran drainase bagian timur Kristus Raja 1, kanal pelabuhan barat, kanal Jalan Kuburan Cina 2 mempunyai nilai indeks kelayakan sebesar 0, karena saluran drainase tersebut berisi bangunan rusak, sampah, dan gulma sehingga mengganggu aliran air hujan ke saluran pembuangan akhir. Rasio sasaran prasarana drainase perkotaan sub kawasan Kota Uneng sebesar 67%. Rincian skor indikator prasarana drainase perkotaan untuk lokasi sub kawasan Kota Uneng disajikan pada Tabel 4 dan dokumen status saluran drainase terkini disajikan pada Gambar 1.

Berdasarkan hasil penjabaran diatas terkait nilai skor indikator infrastruktur drainase perkotaan lokasi Kelurahan Kota Uneng menunjukkan lokasi tersebut memiliki level/tingkatan bangunan rusak sedang, sehingga dibutuhkan pemeliharaan yang bersifat perbaikan terhadap infrastruktur tersebut.

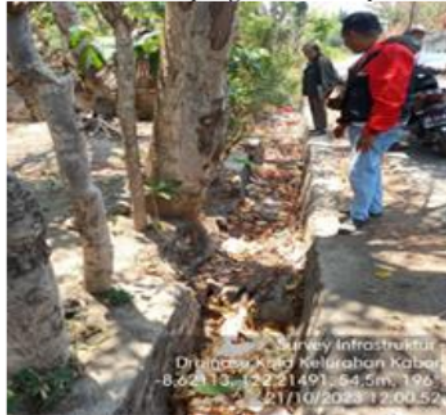
Gambar 2 Dokumentasi observasi lapangan drainase perkotaan kelurahan kabor

Hasil analisis indikator drainase perkotaan lokasi Kelurahan Kabor (dengan 7 sampel lokasi pemantauan) menunjukkan bahwa saluran drainase Jalan Artomoro Kiri, Jalan Artomoro II Kiri, Jalan Het Wolokoli Kiri, Jalan Wolokoli Kanan, Jalan Belakang PU Kiri, Jalan Belakang PU Kanan mendapat nilai indeks kelayakan 0, bahkan pada beberapa saluran drainase terdapat fasilitas drainase yang rusak dan sampah seperti tumpukan sampah dan rumput liar pada pekerjaan infrastruktur drainase sehingga menyebabkan aliran datang saat hujan turun dalam waktu yang cukup lama. Angka target infrastruktur drainase perkotaan untuk lokasi Kelurahan Kabor adalah 14%. Rincian skor indeks infrastruktur drainase perkotaan untuk lokasi Desa Kabor disajikan pada Tabel 5 dan dokumentasi kondisi saluran drainase disajikan pada Gambar 2.

Berdasarkan hasil penjabaran diatas terkait nilai skor indikator infrastruktur drainase perkotaan lokasi Kelurahan Kabor menunjukkan lokasi tersebut memiliki level/tingkatan rusak berat, sehingga membutuhkan perawatan berkala yang bersifat perbaikan berat.

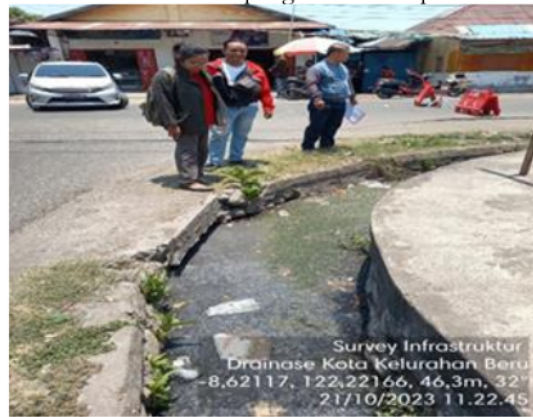
Gambar 3 Dokumentasi observasi lapangan drainase perkotaan kelurahan baru

Hasil analisis indikator drainase perkotaan di Kelurahan Beru (dengan 15 titik pemantauan sampel) menunjukkan bahwa saluran drainase tersebut adalah Jalan Soekarno Hatta Kiri, Jalan Pati Rangka Kiri, Jalan Pati Rangka Kanan, Jalan Nuri Kiri, Jalan Nuri Kanan, Jalan Kartini Kiri, Jalan Kartini Kanan, Jalan Soetomo Kiri, Jalan Soetomo Kanan, Jalan Merpati KS Kiri, Jalan Merpati KS Kanan, Jalan S Hasanudin Kiri, Jalan S Hasanudin Kanan mendapat skor kelayakan 0, karena beberapa diantaranya di beberapa tempat kondisi saluran rusak dan material seperti tumpukan sampah dan tumbuhan liar pada prasarana drainase ini mengganggu laju aliran air hujan menuju saluran drainase akhir, sehingga bila terjadi hujan berkepanjangan di lokasi tersebut akan menyebabkan peluapan aliran. Angka target infrastruktur drainase perkotaan untuk Kelurahan Beru adalah 13%. Rincian skor indeks drainase perkotaan untuk lokasi Kelurahan Beru disajikan pada tabel 6 dan dokumentasi kondisi drainase disajikan pada Gambar 3.

Berdasarkan hasil penjabaran diatas tersebut terkait nilai skor indikator infrastruktur drainase perkotaan tersebut lokasi Kelurahan Baru menunjukkan lokasi tersebut memiliki level/ tingkatan rusak berat, sehingga membutuhkan perawatan berkala yang bersifat perbaikan berat.

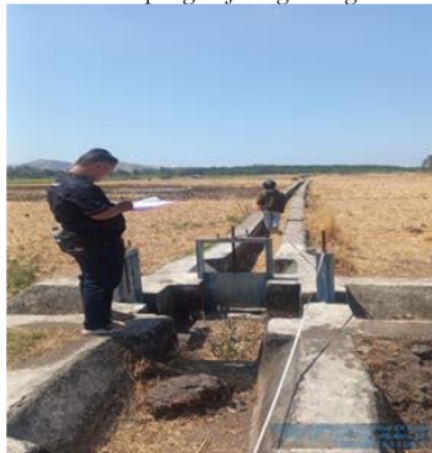
Gambar 4 Dokumentasi observasi lapangan jaringan irigasi koro kecamatan magepanda

Hasil analisis indikator jaringan irigasi lokasi Kecamatan Magepanda (terdapat 16 sampel lokasi pengamatan) menunjukkan jaringan irigasi Primer 1, jaringan irigasi primer 2, jaringan irigasi primer 3, jaringan irigasi sekunder F1, jaringan irigasi sekunder F2, jaringan irigasi sekunder F3, jaringan irigasi sekunder F4, jaringan irigasi sekunder F5, dan saluran sekunder G1 mendapat nilai kelayakan indeks sebesar 0, hal ini dikarenakan pada beberapa saluran jaringan irigasi Primer dan sekunder tersebut memiliki keretakan pada fisik bangunan ≥ 1 cm. Besarnya prosentase indikator infrastruktur Daerah Irigasi Koro Kecamatan Magepanda sebesar 31% Adapun rincian skor indikator infrastruktur Jaringan Irigasi Koro lokasi Kecamatan Magepanda disajikan dalam tabel 7 dan dokumentasi kondisi Jaringan Irigasi disajikan pada gambar 4.

Berdasarkan hasil penjabaran diatas terkait nilai skor indikator infrastruktur jaringan irigasi Koro Kecamatan Magepanda menunjukan lokasi tersebut memiliki level/tingkatan rusak berat sehingga pada jaringan irigasi tersebut diperlukan diperlukan perawatan berkala yang bersifat perbaikan berat atau pengganti.

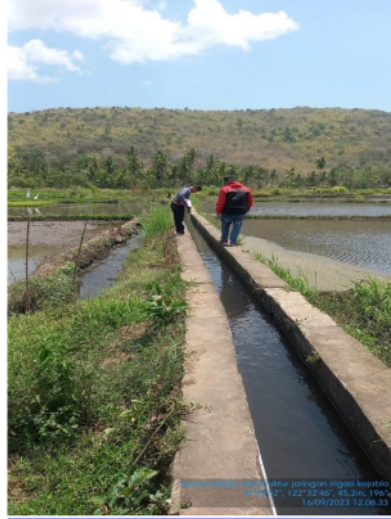
Gambar 5 Dokumentasi observasi lapangan jaringan irigasi kojablo kecamatan talibura

Hasil analisis indikator jaringan irigasi lokasi Kecamatan Talibura (terdapat 14 sampel lokasi pengamatan) menunjukan jaringan irigasi Primer B, Jaringan Irigasi Primer K, mendapat nilai kelayakan indeks sebesar 0, hal ini dikarenakan pada beberapa saluran jaringan irigasi Primer B dan K memiliki keretakan pada fisik bangunan ≥ 1 cm. Besarnya prosentase indikator infrastruktur Daerah Irigasi Kojablo Kecamatan Talibura sebesar 86%. Adapun rincian skor indikator infrastruktur Jaringan Irigasi Kojablo lokasi Kecamatan Talibura disajikan dalam tabel 8 dan dokumentasi kondisi Jaringan Irigasi disajikan pada gambar 5

Berdasarkan hasil penjabaran diatas terkait nilai skor indikator infrastruktur jaringan irigasi Kojablo Kecamatan Talibura menunjukan lokasi tersebut memiliki level/tingkatan rusak ringan sehingga pada jaringan irigasi tersebut diperlukan pemeliharaan berkala yang bersifat perawatan.
