## **SOSIALISASI DAMPAK KERUSAKAN RUMAH PASCA GEMPA DI DESA TAWA**

**Endah Harisun<sup>1</sup>**

<sup>1</sup>Program Studi Arsitektur Fakultas Teknik Universitas Khairun, Ternate

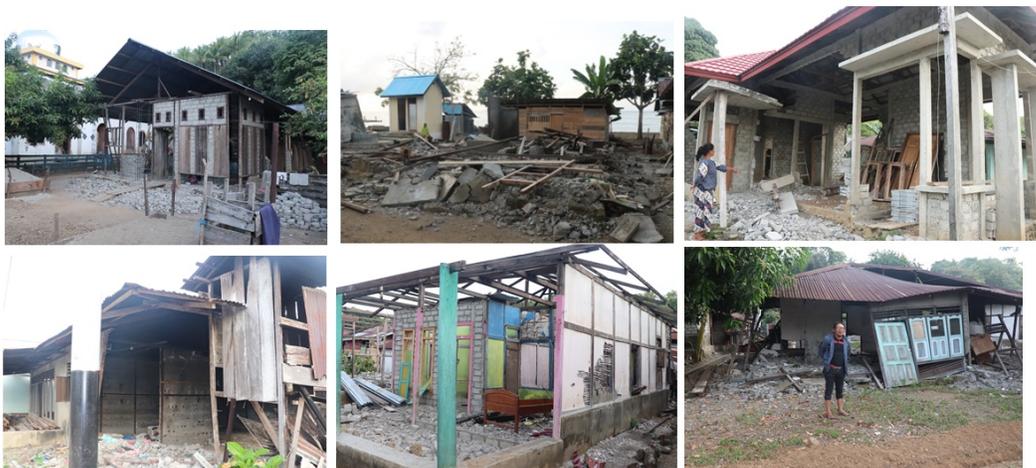
Gambar 3. Kerusakan rumah pasca gempa di desa Tawa

Kondisi rumah yang terdapat pada desa Tawa hampir seluruhnya rusak total. Berdasarkan pengamatan di lapangan, struktur rumah di desa Tawa hampir sama dengan struktur rumah di desa Balitata dan desa sekitarnya sehingga kerentanan bangunan yang dialami hampir sama pada setiap desa di dataran pulau Halmahera kabupaten Halmahera Selatan. Faktor lain yang berpengaruh adalah pemahaman para tukang bangunan tentang cara membangun rumah tinggal dengan menggunakan konstruksi rumah tradisional Maluku Utara masih kurang. Banyak bangunan di desa Tawa menggunakan konstruksi rumah *Fala Kancing*.

Berikut adalah beberapa penyebab rumah di desa Tawa yang ambruk :

1. Sebagian rumah tidak memiliki pondasi yang cukup dalam. Penggunaan material batu karang laut juga berpengaruh pada kekuatan pondasi rumah tersebut.
2. Tulangan rangka yang digunakan pada rumah menggunakan balok kayu sedangkan bahan pengisi bangunan adalah batu bata press yang terbuat dari semen sehingga balok kayu tidak mampu menahan beban dinding tersebut.

3. Balok kayu yang digunakan sebagai tulangan rangka, dipasang tanpa ada ikatan dengan sloof pada pondasi dan bahkan sebagian rumah tidak menggunakan sloof sebagai konstruksi pengikat kolom.

4. Penggunaan angkur pengikat antara kolom dan dinding bata hanya mengandalkan paku yang ditancapkan pada kolom kayu dan ukurannya sangat pendek bahkan pada beberapa rumah tidak menggunakan angkur penahan dinding.

5. Kuda-kuda atap tidak diikat dengan angkur pada ring balok bangunan pada kebanyakan rumah di desa Tawa.
6. Bangunan-bangunan dengan konstruksi rumah beton kurang memperhatikan ketentuan-ketentuan dalam pembangunan gedung.
