# Analisis Kerusakan *Bearing* dan *Shaft Chain Grate* Ditinjau dari Kenaikan Temperatur Pelumas terhadap Spesifikasi Menggunakan ANSYS FLUENT 2019 R3

Apriyanto Teguh Pribadi<sup>1</sup>, Witono Hardi<sup>2</sup>, Muhammad Fadly Hi Abbas<sup>3</sup>  
Jurusan Teknik Mesin, Fakultas Teknik, Universitas Khairun  
Apriyanto656@gmail.com

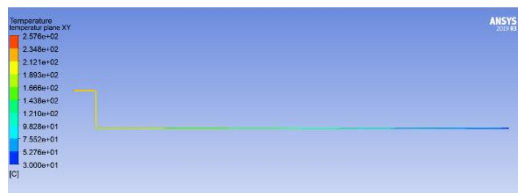
Gambar 7. Distribusi temperatur pelumas 1 sisi depan

Kenaikan temperatur pelumas line 1, 2 dan 3 sisi depan masing – masing 250 °C, 230 °C dan 200 °C. berdasarkan data tersebut dapat diketahui bahwa pelumas line 1 dan 2 sisi depan sudah melebihi range temperatur spesifikasi pelumas yang hanya 204 °C.

1. Upgrade pelumas dengan spesifikasi 300 °C atau solid lubrication. Dengan kecepatan pelumas saat ini kenaikan temperatur sudah melebihi spesifikasi. Oleh karena itu dapat mengganti pelumas dengan spesifikasi 300 °C agar cukup untuk menangani paparan temperatur sisi depan yang sebesar 271 °C.
2. Memperpendek jalur pelumas 1  
line pelumas 1 memiliki jalur terpanjang dibandingkan line pelumas 2 dan 3. Semakin lama pelumas terpapar panas maka akan semakin tinggi kenaikan temperatur pelumas. Oleh karena itu dapat memperpendek jalur pelumas 1 untuk menurunkan kenaikan temperatur di sisi pelumas 1.
