IDENTIFIKASI DAN PENANGANAN KAWASAN KUMUH PADA KELURAHAN MAKASSAR TIMUR

Tujuan dari penelitian ini adalah mengidentifikasi dan menangani kawasan kumuh pada Kelurahan Makassar Timur RT 01/RW 01 di kota Ternate.

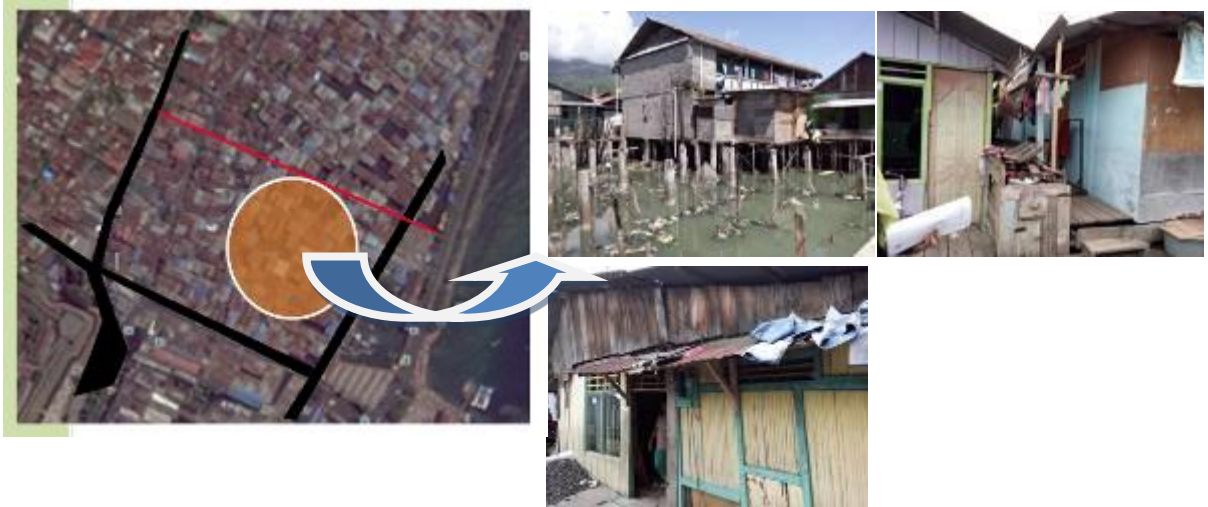
Kondisi permukiman khususnya pada wujud bangunan sangat berhubungan serta dengan kondisi fisik bangunan, kepadatan bangunan dan jarak antar bangunan serta kualitas bangunan itu sendiri. Keadaan tersebut diatas sangat berpengaruh pada aktivitas penghuni rumah itu sendiri dan masyarakat kawasan permukiman pada umumnya.

Gambar 1. Kondisi Fisik Bangunan pada Kawasan Penelitian
(sumber: analisis Penulis, 2018)

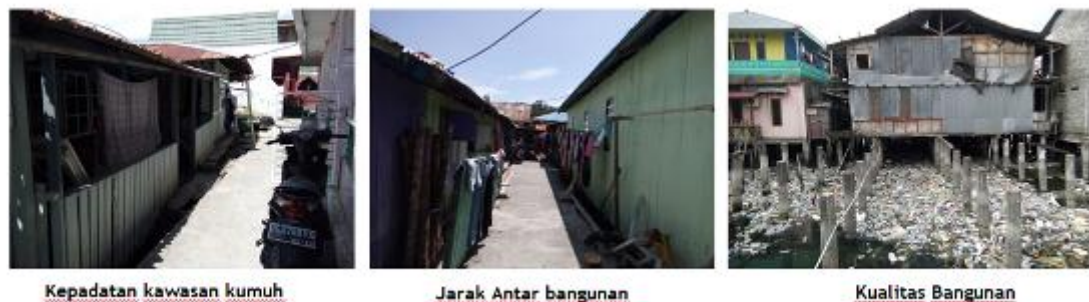
Seperti yang telah disebutkan, jarak antar bangunan di kawasan RT 01/ RW 01 kelurahan Makassar Timur sangat rapat seperti yang terlihat pada gambar 2.

Kualitas bangunan kawasan RT 01/ RW 01 kelurahan Makassar Timur rata-rata sangat tidak layak huni. Dengan mengandalkan bangunan semi permanen dan jarak bangunan yang sangat padat, mengakibatkan tidak optimalnya pencahayaan dan penghawaan alami ke dalam bangunan. Sehingga mengakibatkan kondisi di dalam rumah menjadi tidak sehat dan pengap. Dari sisi tampilan bangunan juga sangat berpengaruh pada kualitas bangunan. Pemilihan material bangunan yang semi permanen yaitu kayu, papan, tripleks maupun seng, memperburuk kualitas bangunan. Ditambah lagi dengan posisi bangunan

yang berada di atas genangan air laut yang sirkulasi airnya tidak lancar menjadikan genangan air laut tersebut menjadi tempat penumpukan sampah dari masyarakat. Kondisi penduduk di kawasan kumuh di wilayah perencanaan memiliki kepadatan yang sangat tinggi. Hal ini ditandai dengan hunian yang ditempati rata-rata 4-8 orang/rumah. Satu rumah bisa ditempati lebih dari satu KK. Hal ini terjadi karena kondisi perekonomian masyarakat di wilayah perencanaan sangat rendah sehingga tidak memungkinkan memiliki rumah terutama untuk anak-anak mereka.

Gambar 2. Permasalahan Kondisi Fisik Bangunan
(sumber: analisis Penulis, 2018)

Berdasarkan analisa kondisi di lapangan, maka pengembangan kawasan permukiman ini akan dibongkar total dengan penataan kembali kawasan permukiman kumuh dengan standard yang cukup baik dimana berdasarkan jumlah penduduk yang ada berjumlah 737 Jiwa. Berdasarkan SNI 03-1733-2004 tentang Tata cara perencanaan lingkungan perumahan di perkotaan :

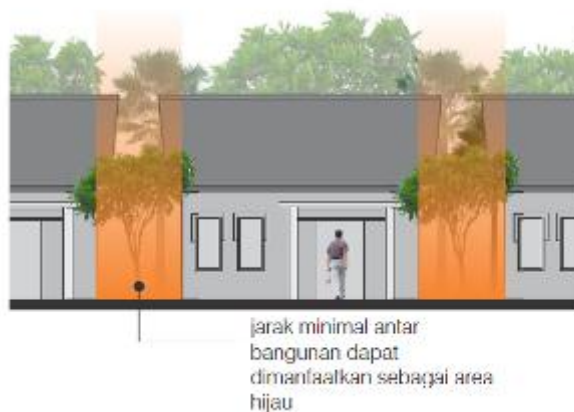
Gambar 4. Jarak Antar Bangunan
(sumber: Jawas Dwijo Putro, 2011)

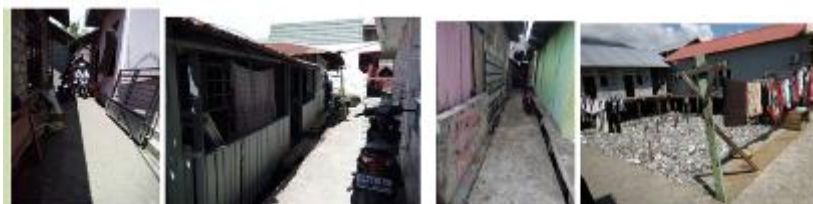
Gambar 5. Sirkulasi dalam permukiman
(sumber: analisis penulis, 2018)

- Kondisi jalan setapak sebagai jalur sirkulasi utama dalam kawasan permukiman tidak memenuhi standard sebagai sirkulasi utama. Dengan luasan jalan setapak yang cukup sempit, ditambah fungsi tambahan yaitu sebagai jalur sirkulasi kendaraan roda dua serta diperparah dengan tidak adanya sempadan bangunan sehingga rumah penduduk berbatasan langsung dengan jalur sirkulasi.

- Beberapa areal sirkulasi dimanfaatkan sebagai tempat parkir kendaraan dan pada areal terbuka pada persimpangan jalan terdapat penumpukan sampah sebagai akibat dari tergenangnya air laut, dan ini cukup memberikan dampak yang buruk baik dari segi bau maupun visual dari pengguna jalan.

- Karena keterbatasan lahan pada kapling bangunan rumah tinggal, dan tidak tersedianya lahan kosong maka yang menjadi akibat dari situasi tersebut adalah penambahan beban fungsi pada jalur sirkulasi yaitu selain sebagai sarana transportasi manusia dan kendaraan, juga digunakan sebagai tempat jemuran pakaian maupun fungsi-fungsi lain yang menjadi kewajiban dari bangunan tersebut untuk disediakan.

a) Menentukan jalur primer, sekunder dan lokal pada lokasi perencanaan.

Pada kawasan permukiman kumuh ini perlunya ditata kembali jalur sirkulasi kendaraan dan sirkulasi pejalan kaki sehingga peruntukan bagi sirkulasi pejalan kaki dalam kawasan permukiman lebih terarah. Dengan adanya penataan sirkulasi pada kawasan permukiman, dapat menghindari penyalahgunaan fungsi dari jalur sirkulasi.

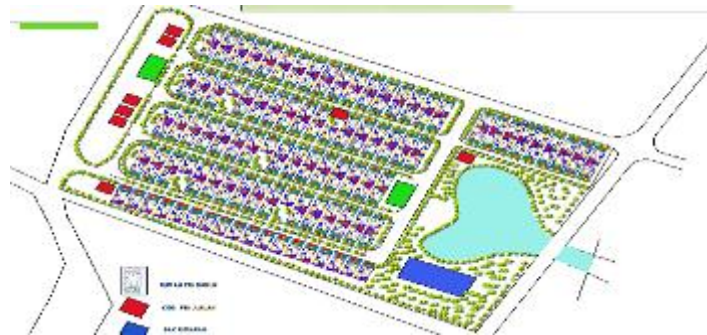
Gambar 7. Rencana pola permukiman
(sumber: analisis penulis, 2018)

Bentuk permukiman terencana dengan grid teratur memiliki bentuk grid urban dengan jalan yang paralel dan melintang dengan dimensi yang hampir seragam. Hal ini biasa terjadi pada lahan yang relatif datar. Bentuk yang teratur ini mengikuti kondisi lahan.

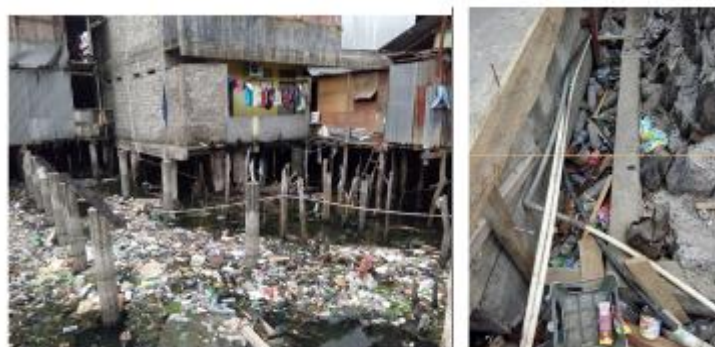
Tidak adanya tempat pembuangan sampah di tingkat RT/RW sehingga masyarakat sering membuang sampah di bawah kolong rumah maupun di selokan air. Hal yang sama disampaikan juga oleh (Rosnawati, Bahtiar, & Ahmad, 2018), sampah yang dibuang oleh masyarakat di pemukiman atas laut berupa sisa makanan dan botol plastik.

Gambar 8. Tempat pembuang sampah masyarakat
(sumber: analisis penulis, 2018)

Tidak adanya tempat pembuangan sampah sehingga masyarakat sering membuat sampah di pantai dan selokan air maupun langsung ke belakang rumah karena kondisi eksisting hampir semua rumah pada kawasan penelitian adalah rumah panggung yang berdiri di atas air laut.

Berdasarkan SNI 03-1733-2004 tentang Tata cara perencanaan lingkungan perumahan di perkotaan, untuk kebutuhan prasarana persampahan di lingkup RT hanya menyediakan tong sampah di tiap unit-unit rumah.

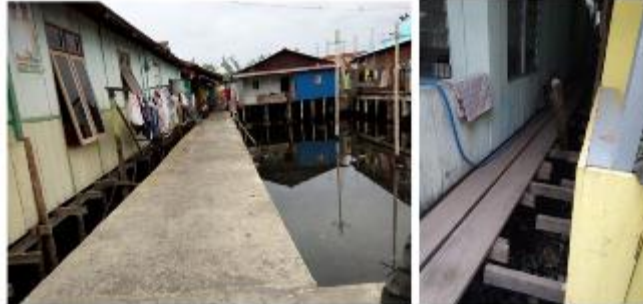
Kondisi jalan pada kawasan permukiman terdiri dari beberapa bagian seperti terlihat pada gambar 9. Di beberapa bagian jalan telah di buat perkerasan dari rabat beton yang hampir kesemuanya merupakan program Pemerintah. Di bagian lain, kondisi jalan terlihat memprihatinkan terutama jalan untuk sirkulasi pejalan kaki yang berada di sisi-sisi rumah yang berdekatan dimana kondisi jalan hanya terbuat dari papan yang di topang oleh kayu.

Gambar 9. Kondisi jalan pada lingkungan permukiman
(sumber: analisis penulis, 2018)

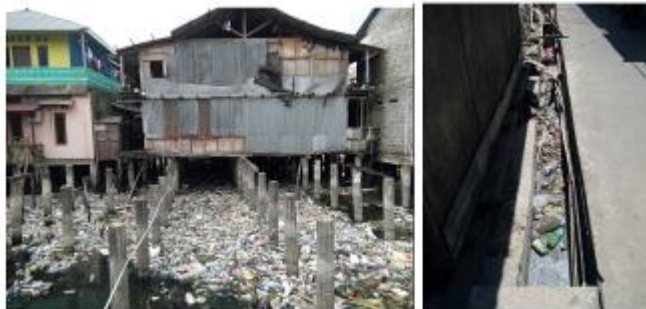
Drainase merupakan masalah utama pada permukiman kumuh karena drainase merupakan faktor penyebab utama suatu kawasan menjadi kumuh. Seperti terlihat pada gambar 10, kondisi drainase pada Kelurahan Makassar Timur RT 01/RW 01 sangat memprihatinkan dimana masyarakat sering membuang sampah pada selokan. Hal ini menyebabkan drainase tersumbat dan menyebabkan genangan air. Lama-kelamaan jika tidak dibersihkan saluran air, akan menyebabkan polusi bau maupun menjadi sarang penyakit. Ini diperparah dengan air laut yang sirkulasi pasang surutnya tidak lancar sehingga terjadi penumpukkan sampah pada daerah tersebut.

Gambar 10. kondisi Drainase pada kawasan Permukiman
(sumber: analisis penulis, 2018)

Untuk seluruh limbah rumah tangga dalam kawasan permukiman dialirkan ke bak kontrol yang cukup besar dan dapat menampung seluruh air limbah dari permukiman. Setelah itu air limbah sudah aman untuk disalurkan ke pantai.

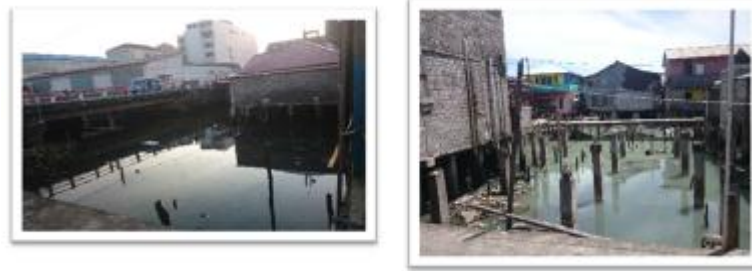
Luas genangan air laut \pm 40% hal ini disebabkan karena jalur pasang surut air laut hanya terdapat satu jalur. Hal ini diperparah dengan tersumbatnya jalur tersebut dikarenakan penumpukan sampah yang dibuang oleh masyarakat.

Gambar 11. Kondisi genangan air pada kawasan Permukiman
(sumber: analisis penulis, 2018)

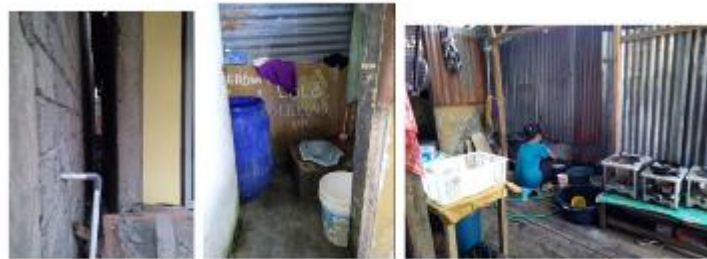
Sumber air bersih pada Kelurahan Makassar Timur RT 01/RW 01 bersumber pada PDAM namun banyak rumah belum ada MCK yang layak untuk digunakan.

Gambar 12. Pemanfaatan air bersih pada kawasan Permukiman
(sumber: analisis penulis, 2018)

Untuk sumber air bersih diprioritaskan penggunaan PDAM dan kemudian diselingi dengan pemanfaatan air hujan.
