UJI LAIK FUNGSI JALAN DALAM MEWUJUDKAN JALAN YANG BERKESELAMATAN STUDI KASUS JALAN UTAMA KOTA WEDA

Dari hasil identifikasi awal ruas jalan yang menjadi lokasi penelitian yaitu ruas jalan kabupaten jalan utama Kota Weda dengan nomor ruas jalan 04 untuk segmen STA 0+000 – 0+900 menurut fungsinya sebagai jalan kolektor primer dan sebagai penyedia prasarana jalan adalah jalan raya.

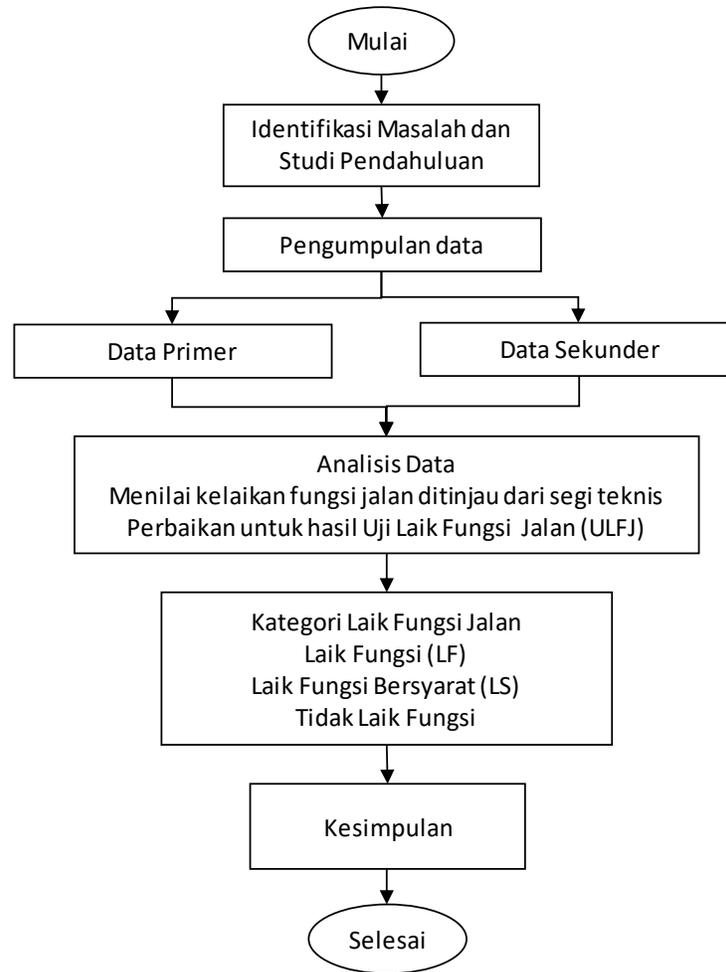
Gambar 1. Bagan alir penelitian

Penelitian ujian laik fungsi jalan dalam mewujudkan jalan yang berkeselamatan, dilakukan dengan mekanisme uji laik fungsi teknis dan mekanisme uji laik fungsi administrasi. Lebih jelasnya dapat dilihat pada gambar 1 menunjukkan mekanisme uji laik fungsi berdasarkan Permen PU No. 11/PRT/M/2010. Dengan waktu penelitian direncanakan selama enam bulan. Dalam penelitian ini digunakan pula data primer seperti data kecelakaan dari instansi terkait seperti kepolisian dan rumah sakit. Gambar 1 menunjukkan peta lokasi penelitian

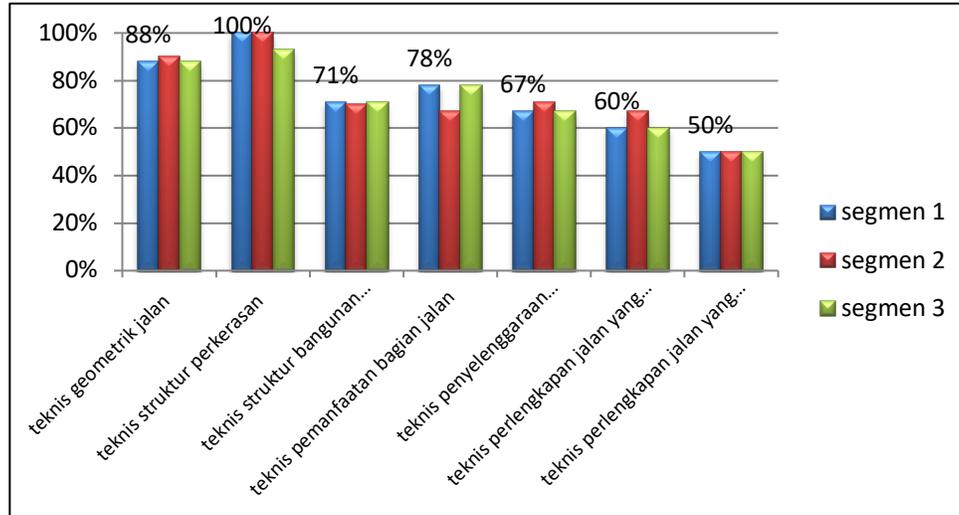
Gambar 2. Rekapitulasi hasil tingkat kelaikan fungsi jalan

Dari hasil rekapitulasi dapat dilihat pada gambar 2. yang menunjukkan teknis geometrik jalan dikategorikan Laik Fungsi Bersyarat (LS) karena untuk masuk standar Laik Fungsi (LF) adalah 95%, untuk teknis perkerasan pada segmen I dan segmen II dikategorikan Laik Fungsi (LF) sedangkan pada segmen III dikategorikan Laik Fungsi Bersyarat (LS), teknis Struktur bangunan pelengkap jalan dikategorikan Laik Fungsi Bersyarat (LS), teknis pemanfaatan jalan dikategorikan Laik Fungsi Bersyarat (LS), teknis penyelenggaraan dikategorikan Laik Bersyarat (LS), teknis perlengkapan jalan dikategorikan Laik Fungsi Bersyarat (LS).

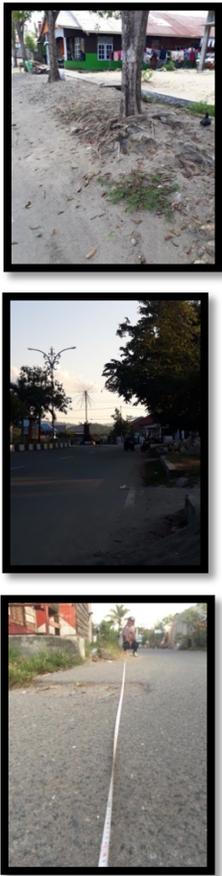
Komponen Uji	Rekomendasi	Dokumentasi
Uji Laik Fungsi Teknis Geometrik	<p>Segmen 1:</p> <ul style="list-style-type: none"> • Pelebaran lajur lalu lintas menjadi minimal 3,5 meter. Secara umum lajur lalu lintas pada lokasi penelitian 3,35 belum memenuhi syarat PTJ. • Perlu dilakukan pembebasan lahan untuk menyederagamkan lebar bahu sesuai standar teknis dengan melakukan koordinasi dengan instansi setempat. • Perlu melakukan penertiban terhadap gangguan fungsi bahu jalan sebagai tempat jualan, tumpukan ban, dan pangkalan ojek • Melakukan pembersihan selokan dari sampah dan sedimentasi yang ada. <p>Segmen 2:</p> <ul style="list-style-type: none"> • Pelebaran lajur lalu lintas menjadi minimal 3,5 m. Secara umum lajur lalu lintas pada lokasi penelitian 3,35 belum memenuhi syarat PTJ. • Perlu dilakukan pembebasan lahan untuk menyederagamkan lebar bahu sesuai standar teknis dengan melakukan koordinasi instansi setempat. • Perlu dilakukan pembebasan lahan menyederagamkan lebar bahu sesuai standar teknis dengan melakukan koordinasi dengan instansi setempat. • Perlu melakukan penertiban terhadap gangguan

<p>fungsi bahu jalan sebagai tempat jualan bengkel dan pangkalan ojek</p> <ul style="list-style-type: none"> • Melakukan pembersihan selokan dari sampah dan sedimentasi yang ada. • Perlu dipasang rambu batas kecepatan dan juga rambu pada persimpangan jalan • Pemda perlu menertibkan jalan masuk ke jalan utama dan akses persil yang tidak sesuai dengan standar PTJ yang mensyaratkan minimal 0,5 km <p>Segmen 3</p> <ul style="list-style-type: none"> • Pelebaran lajur lalu lintas menjadi minimal 3,5 meter. Secara umum lajur lalu lintas pada lokasi penelitian 3,35 belum memenuhi syarat PTJ. • Perlu dilakukan pembebasan lahan untuk menyebarkan lebar bahu sesuai standar teknis dengan melakukan koordinasi instansi setempat. • Perlu melakukan penertiban terhadap gangguan fungsi bahu jalan sebagai tempat jualan, tumpul ban dan pangkalan ojek • Perlu perbaikan dan pembersihan selokan dari sampah dan sedimentasi. serta pembuatan selokan yang berada disisi kiri jalan lebih tepatnya berada disamping dan depan masjid Nurul Haq.

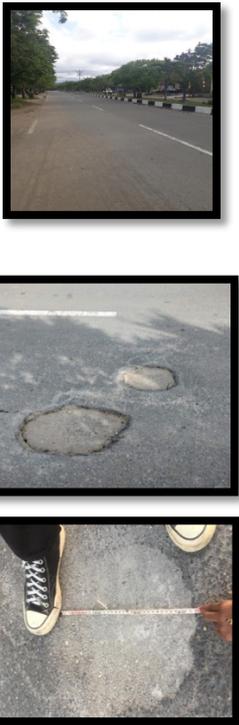
<p>Uji Laik Fungsi Teknis Struktur Perkerasan Jalan</p>	<p>Segmen 1:</p> <ul style="list-style-type: none"> • Perkerasan jalan menggunakan Aspal Hotmix, perkerasan cukup rata dan pada bagian tengah perkerasan tidak ada gejala retak, tidak ada alur, tidak ada gelombang ataupun bleeding. Jalan dapat dikategorikan mantap. • Kondisi perkerasan jalan secara umum baik, perlu konsistensi pemeliharaan jalan khususnya mengoptimalkan air menuju saluran samping termasuk pembersih sampah • Kekuatan konstruksi untuk semua jalan dalam keadaan mantap dan Laik. <p>Segmen 2:</p> <ul style="list-style-type: none"> • Perkerasan jalan menggunakan Aspal Hotmix, perkerasan cukup rata dan pada bagian tengah perkerasan tidak ada gejala retak, tidak ada alur, tidak ada gelombang ataupun bleeding. Jalan dapat dikategorikan mantap. • Kondisi perkerasan jalan secara umum baik, perlu konsistensi pemeliharaan jalan khususnya mengoptimalkan air menuju saluran samping termasuk pembersih sampah • Kekuatan konstruksi untuk semua jalan dalam keadaan mantap dan Laik <p>Segmen 3:</p> <ul style="list-style-type: none"> • Perkerasan jalan menggunakan Aspal Hotmix, perkerasan cukup rata dan pada bagian tengah perkerasan tidak ada gejala retak, tidak ada alur,

<p>tidak ada gelombang ataupun bleeding. Jalan dapat dikategorikan mantap.</p> <ul style="list-style-type: none"> • Kondisi perkerasan jalan secara umum baik, perlu konsistensi pemeliharaan jalan khususnya mengoptimalkan air menuju saluran samping termasuk pembersih sampah • Kekuatan konstruksi untuk semua jalan dalam dalam keadaan mantap dan Laik
