Implementasi *multibeam echosounder* sebagai alat bantu pencarian rambu penuntun yang runtuh di alur pelayaran Sungai Kapuas Pontianak

Implementation of multibeam echosounder as a finding tool for collapsed cardinal bouy in Pontianak Kapuas River cruise line

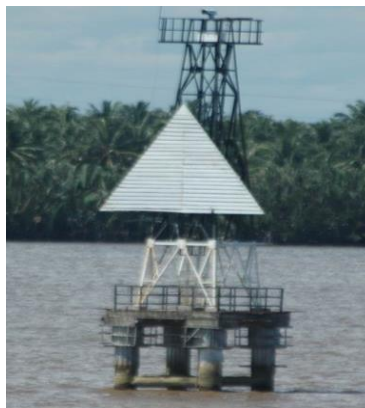
Gambar 1. Rambu penuntun I Sungai Kapuas

Rambu penuntun terletak di Sungai Kapuas Pontianak dikenal sebagai rambu penuntun I Sungai Kapuas di kelola oleh Distrik Navigasi Kelas III Pontianak, kondisi sebelum terjadinya tabrakan rambu penuntun ini terletak pada titik koordinat $0^{\circ}4'26.43''$ N - $109^{\circ}10'4.04''$ E dapat dilihat pada Gambar 1 (Peraturan Menteri Perhubungan Nomor PM 25 Tahun 2011).

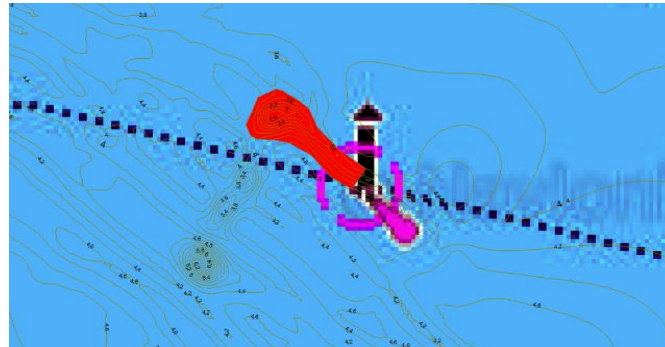
Gambar 8. Posisi rambu penuntun yang telah runtuh

Berdasarkan hasil dari penggunaan *multibeam echosounder* dalam pencarian objek rambu penuntun bahwa terdapat perbedaan kedalaman, dimana survei ini diawali dari titik koordinat awal sebelum runtuhnya rambu penuntun sampai dengan penemuan perbedaan kedalaman yang menjadi anomali objek rambu penuntun. Rambu penuntun yang runtuh disebabkan karena adanya tabrakan oleh kapal sehingga mengalami perpindahan posisi sekitar ± 38 meter dari titik lokasi rambu penuntun sebelum terjadi tabrakan yaitu $0^{\circ}4'29''$ N - $109^{\circ}10'02''$ E. Rambu penuntun yang telah runtuh dapat dilihat pada Gambar 8.

Terlihat pada Gambar 8 bahwa posisi rambu penuntun ini runtuh ke arah hilir, dimana warna merah pada gambar tersebut merupakan tanda rambu penuntun yang telah runtuh dari lokasi sebelumnya yang kemudian tergerus. Penggunaan teknologi *multibeam echosounder* mendeteksi kedalaman yang berubah secara tiba-tiba atau abnormal dari kedalaman rata-rata pada perairan yang kemudian dikategorikan sebagai objek. Terlihat adanya perubahan secara abnormal pada hasil pemeruman dari data ke 72802 s/d 72808 dengan kedalaman 1,8 meter, 1,4 meter, 1,6 meter, 2 meter, 1,9 meter, 2,5 meter, dan 3,4 meter secara berurutan sedangkan untuk kedalaman rata-rata $\pm 4,403$ meter di sekitar wilayah objek rambu penuntun. Kedalaman karena perubahan secara abnormal ini menimbulkan *pull up* data elevasi kedalaman pada saat pengolahan seperti terlihat pada Gambar 9.
