Analisa perubahan garis pantai di Kabupaten Kubu Raya, Kalimantan Barat

Shoreline changes analysis in Kubu Raya Regency West Kalimantan

Arfena Deah Lestari^{1*}, Jasisca Meirany¹, Marcelina¹, Rustamadji¹

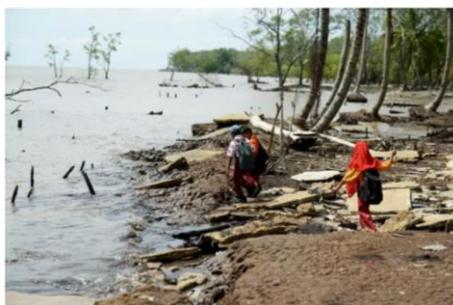
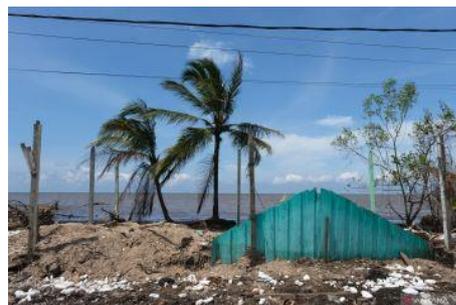
Gambar 1. Abrasi di Desa Kuala Karang, Kubu Raya (Pontianak Post, 2023)

Di Kabupaten Kubu Raya Provinsi Kalimantan Barat garis pantainya mengalami abrasi dan akresi yang menyebabkan maju dan mundurnya garis pantai di wilayah tersebut. Menurut salah satu berita yang dimuat pada Pontianak Post tanggal 11 September 2023 telah terjadi abrasi yang cukup parah di Desa Kuala Karang sepanjang 100-150 meter setiap tahun sejak tahun 2020 hingga awal 2023 yang mengikis daratan di desa tersebut. Penyebabnya dikarenakan gelombang laut yang menerjang pesisir sehingga merusak pemukiman warga di daerah pesisir tersebut.

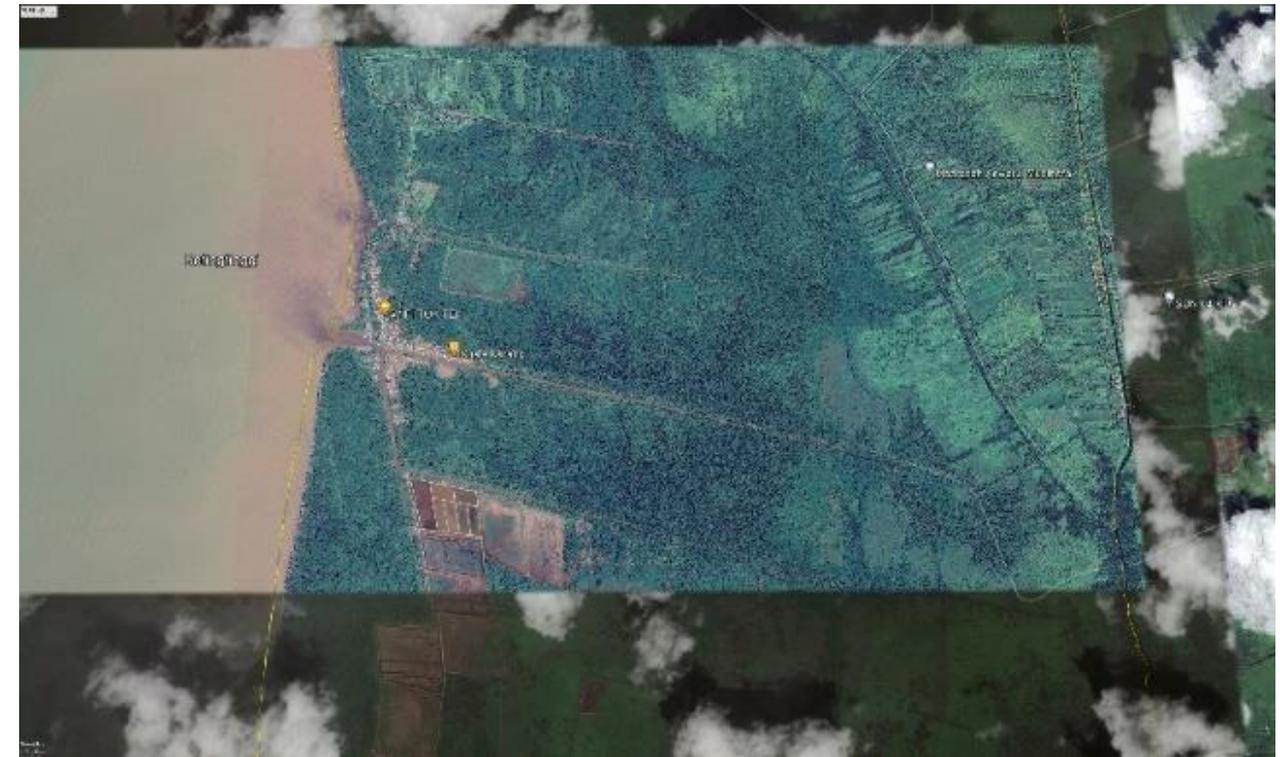
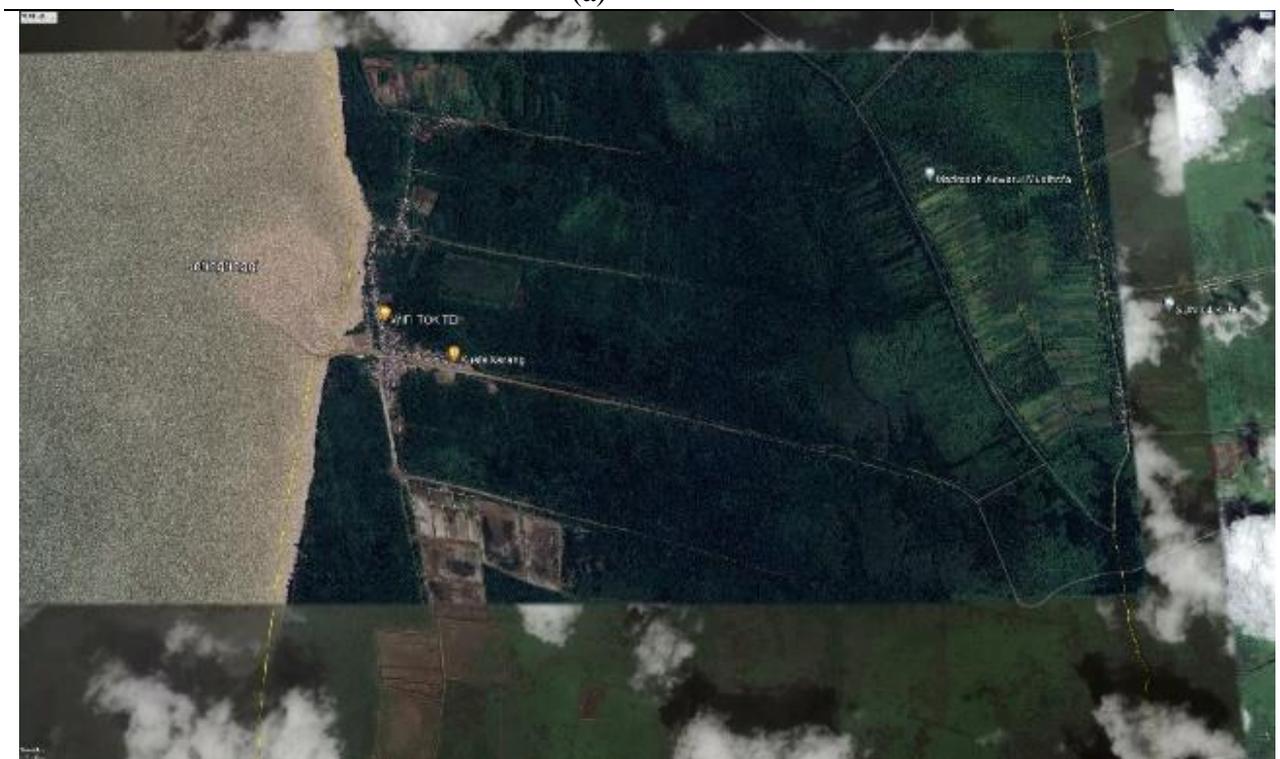
Gambar 3. Foto Udara Kabupaten Kubu Raya (a) Tahun 2017; (b) Tahun 2022)

Hasil dari pengunduhan gambar Citra Google Earth Pro pada periode tahun 2017 dan 2022 pada Gambar 3 diatas terdapat beberapa kekurangan antara lain, pada saat pengambilan tidak dapat ditentukan bulan yang sama pada tahun yang berbeda dikarenakan ada beberapa data dimana wilayah pesisirnya tertutup awan sehingga data tersebut tidak dapat digunakan. Oleh karena itu dilakukan perubahan bulan hingga tahun dengan selisih waktu seminimal mungkin untuk menjaga keakuratan data. Dapat dilihat untuk perbedaan gambar diatas hanya pada warnanya saja, sedangkan perbedaan perubahan garis pantainya belum dapat di ketahui sebelum diolah menggunakan Software ArcGIS.

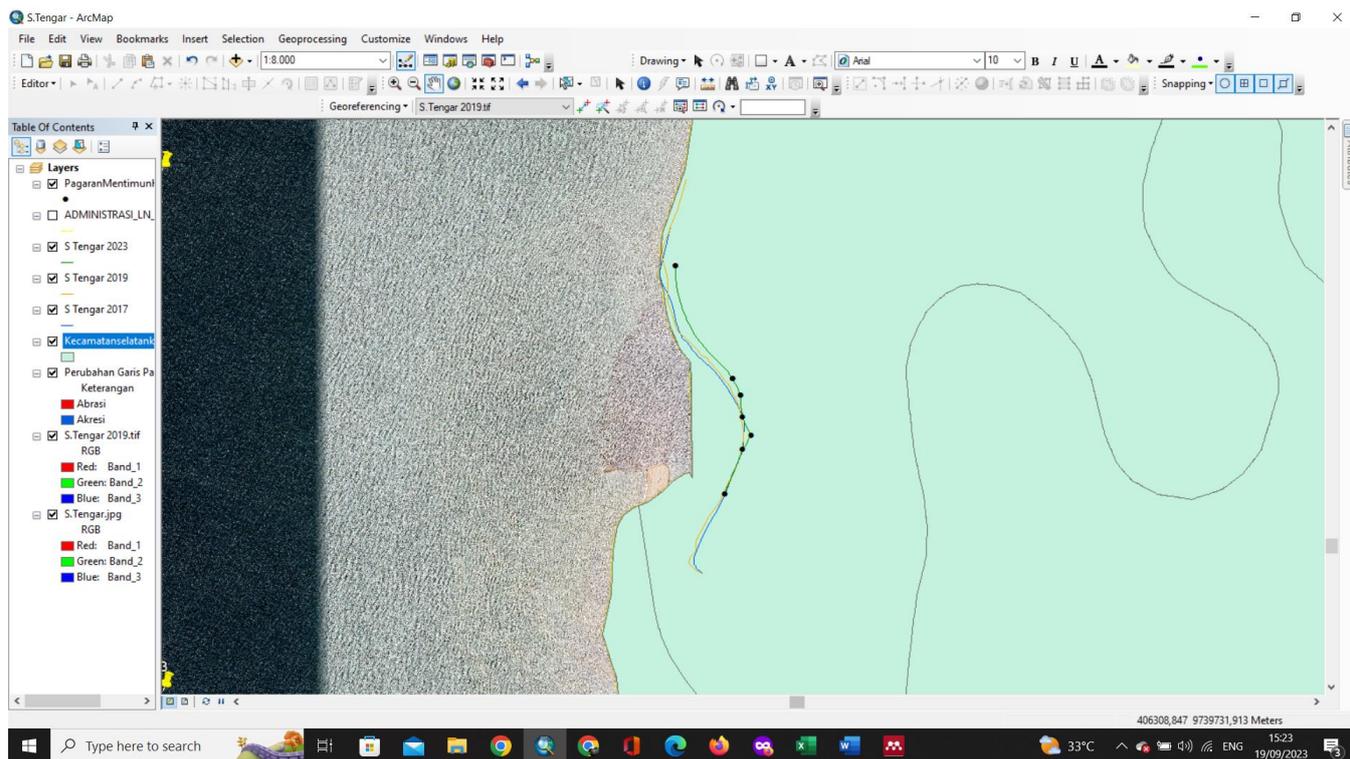
Gambar 4. Koreksi Geometerik

Dari Gambar 4 diatas dapat dilihat pada tahun 2017 sampai 2022 terdapat selisih antara batas wilayah dari data BIG 2020 dan data foto udara melalui Google Earth. Pada saat melakukan koreksi geometrik penentuan titik yang tepat sangatlah penting sehingga peta dari google earth akan sama persis dengan Batas Wilayah BIG yang akan digunakan. Dari gambar di atas dapat dilihat selisih antara data google earth dan data

BIG Taswil tahun 2020. Untuk melihat Koordinat yang GPS dan Koordinat ICP dapat dilihat Tabel 1 dibawah ini.

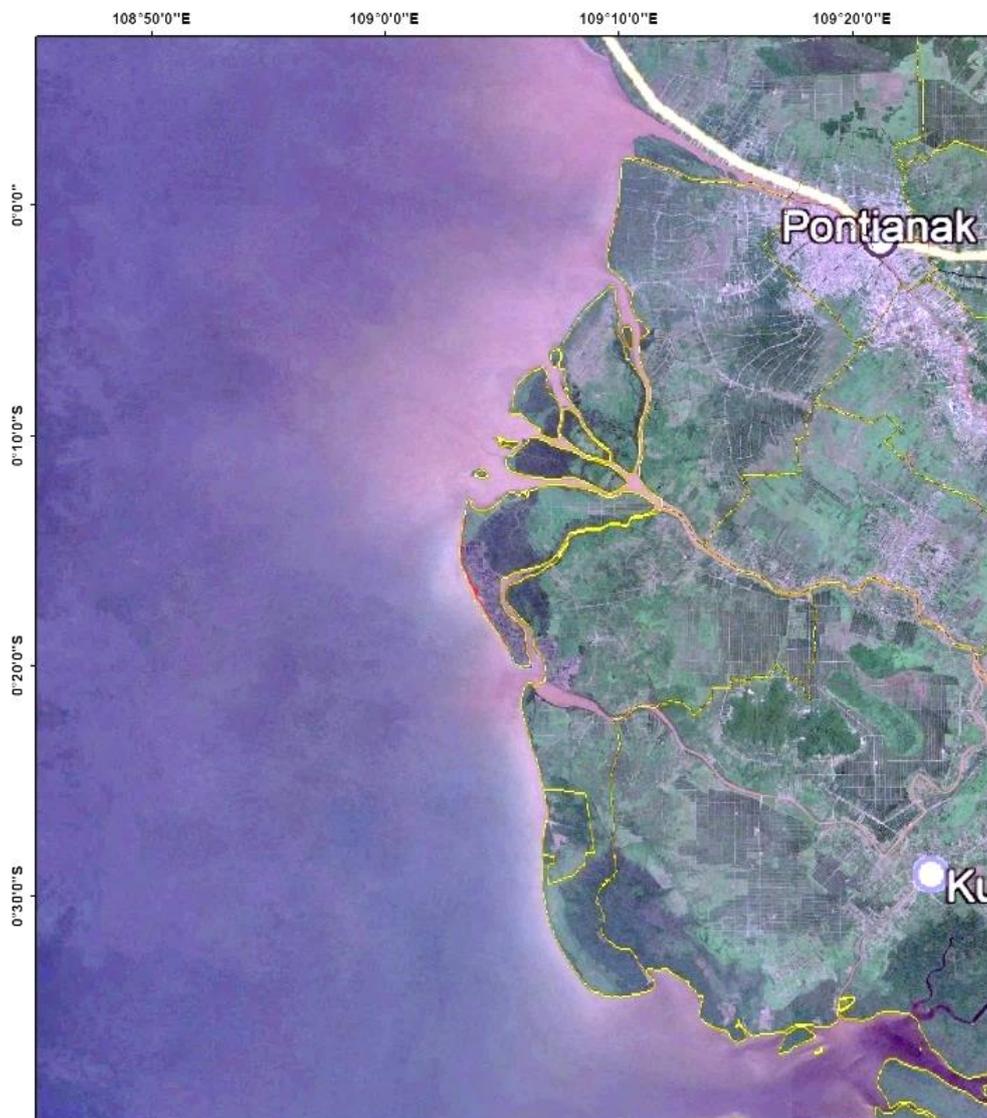
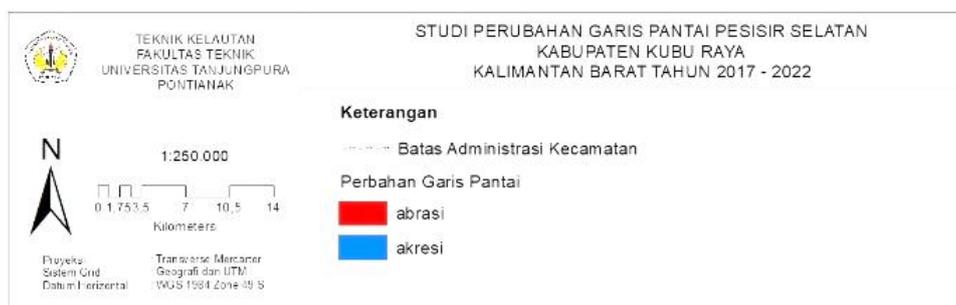
Gambar 5. Perubahan garis pantai Kabupaten Kubu Raya Tahun 2017 - 2021

Garis pantai di Kabupaten Kubu Raya tahun 2017 dan 2022 yang telah didigitasi satu per satu (Gambar 5). Garis yang berwarna merah merah merupakan daerah yang terabrasi dan garis yang berwarna biru merupakan daerah yang terakresi (Gambar 5). Jika dilihat dari gambar di atas ada beberapa daerah yang mengalami abrasi dan akresi

yaitu beberapa lokasi di Kecamatan Sungai Kakap dan Kecamatan Teluk Pakedai. Jika dilihat dari pola perubahan garis pantai selama 5 tahun terakhir, pesisir Desa Sepuk laut adalah daerah pesisir yang mengalami abrasi pantai yang cukup signifikan meskipun dalam pantauan citra terdapat tumbuhan mangrove dilokasi tersebut. Adapun luasan wilayah abrasi dan akresi di Kabupaten Kubu Raya dapat dilihat pada tabel 3 di bawah.

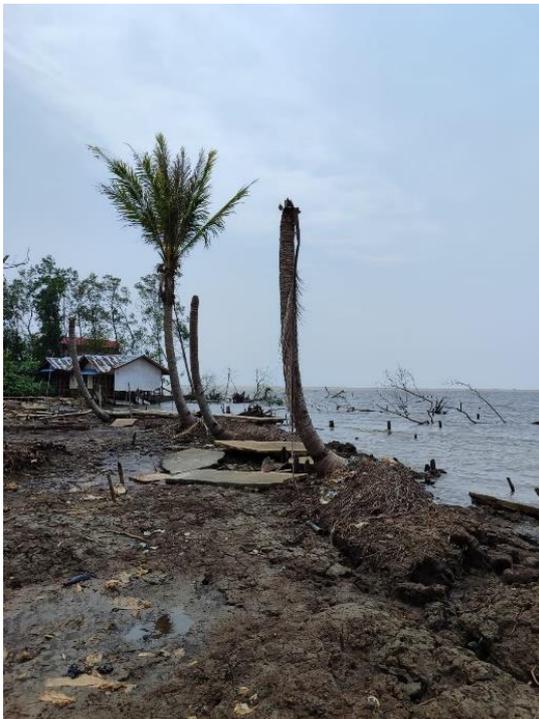
a. Abrasi di Kuala Karang

Kondisi fisik pesisir Kabupaten Kubu Raya yang mengalami abrasi dan akresi (Gambar 6). Pesisir pantai di Desa Kuala Karang, Sungai Kupah, dan Sepuk Laut dimana ketiga daerah tersebut terjadi abrasi, memiliki jenis tanah dengan kecenderungan lumpur. Menurut syahrul, agus, dan rusneni (2020), jenis tanah yang lebih berpotensi terjadi terjadi abrasi apabila sebagian besar tanah pada pantai memiliki komposisi tanah yang tersusun atas lumpur atau lempung karena jenis tanah lempung memiliki sifat fisik yang mudah berubah karena perubahan kadar air. Sedangkan pesisir pantai Sungai Nibung dimana di daerah ini terjadi akresi memiliki jenis tanah dengan

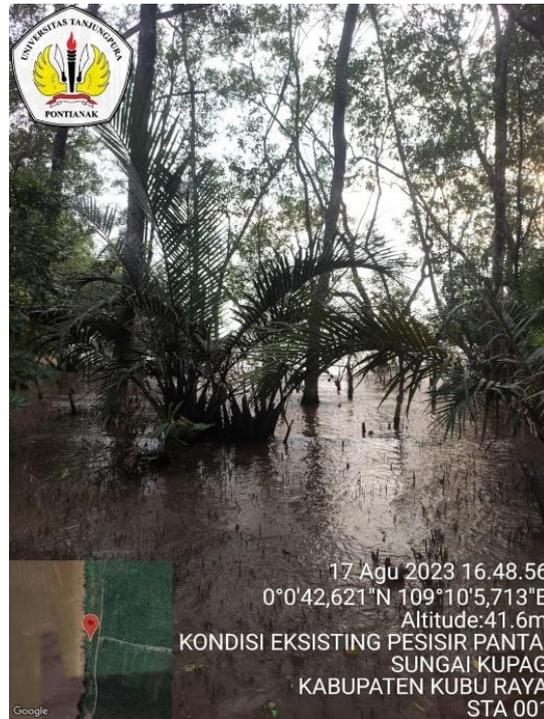
b. Abrasi di Sungai Kupah

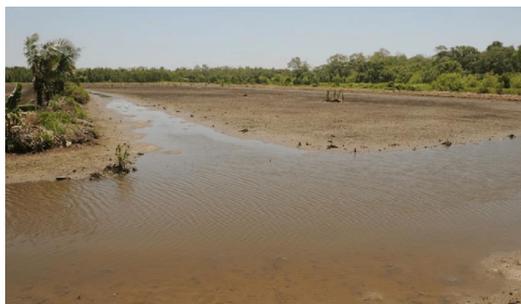
c. Abrasi di Sepuk laut

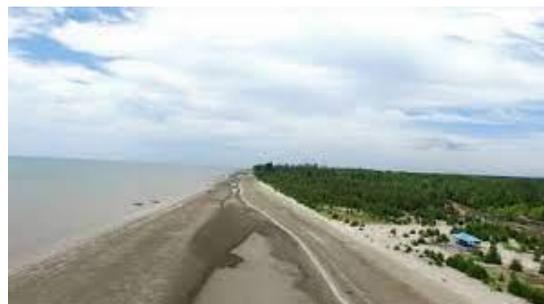
d. Akresi di Sungai Nibung

kecenderungan pasir. Pasir memiliki ukuran diameter dan berat yang lebih besar dari pada lumpur sehingga pasir akan lebih mudah tersedimentasi tidak jauh dari sumbernya yaitu pada daerah sekitar mulut Sungai (Hambali dan Apriyanti, 2016).
