DEBONDING FAILURE PADA BALOK BETON BERTULANG DENGAN PERKUATAN LEMBAR GFRP YANG DIPENGARUHI BEBAN BERULANG DAN RENDAMAN AIR LAUT

Abstrak: Penelitian ini dilakukan untuk menganalisis model kegagalan pada balok beton bertulang dengan perkuatan lembar GFRP yang dipengaruhi beban berulang dan rendaman air laut. Benda uji yang digunakan adalah balok beton bertulang dengan mutu beton f_c 25 MPa. Benda uji dengan perkuatan lembaran GFRP direndam dalam kolam yang berisi air laut dengan variasi waktu masing-masing hingga 12 (dua belas) bulan. Pengujian dilakukan dengan beban berulang hingga gagal. Dalam penelitian ini, dibuat benda uji balok dengan panjang tiga meter dan penampang 200 mm x 150 mm. Beton Normal (BN) jenis balok sebagai balok control, Balok beton normal yang telah diperkuat dengan GFRP (BFK) yang masing-masing dibebani dengan monotonik. Balok utama dengan perkuatan (BF) balok beton yang telah diperkuat dengan GFRP direndam dengan air laut dalam kolam perendaman, lalu masing-masing dibebani beban fatik. Pengujian beban fatik diterapkan pada beban minimum 4 kN dan beban maksimum 24 kN. Beban berulang pada balok beton dengan frekuensi 1,5 Hz. Pengujian ini menunjukkan balok BN m

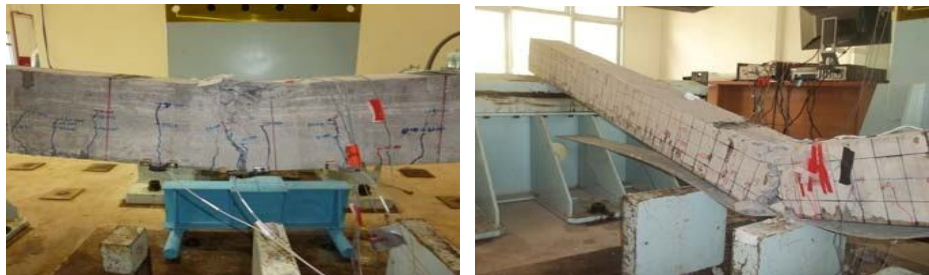
Gambar 38. Pola kegagalan akibat pembebanan fatik BN dan BF0.

a. Kegagalan tekan balok BN b. Kegagalan tekan balok BF0

hanya sekitar 45% dari beban ultimit balok, balok mengalami kegagalan setelah dibebani berulang sebanyak 800 ribu hingga 1 juta siklus. Gambar. 7 menunjukkan kondisi balok yang mengalami kegagalan setelah pembebanan fatik. Untuk balok normal kegagalan berupa gagal pada beton dengan hancurnya beton pada sisi tekan. Sedangkan pada balok dengan GFRP-S kegagalan didahului dengan terlepasnya GFRP-S pada sisi tarik balok dan disusul dengan hancurnya beton pada sisi tekan.

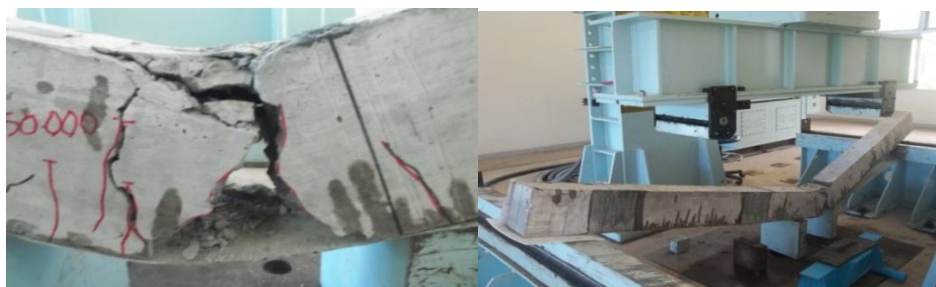
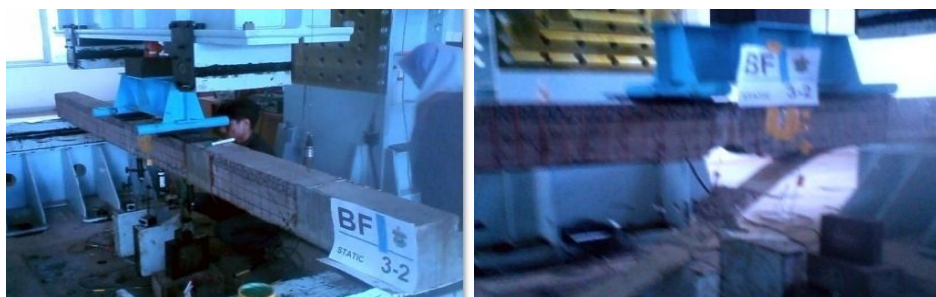
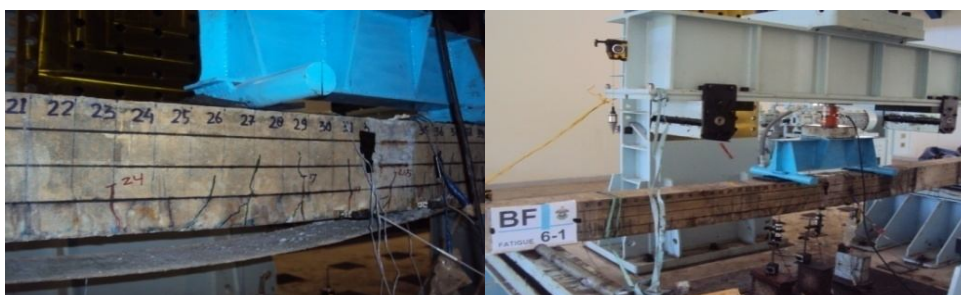
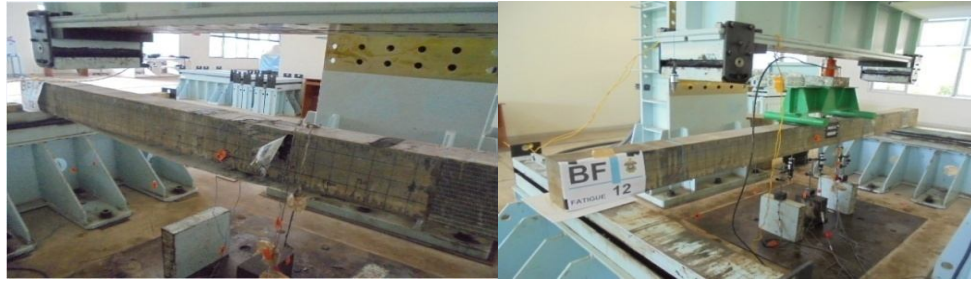
Gambar 7. Pola kegagalan akibat pembebanan fatik BF1, BF3, BF6, BF12.

a. Pola kegagalan akibat pembebanan fatik (BF1).

b. Pola kegagalan akibat pembebanan fatik (BF-3).

c. Pola kegagalan akibat pembebanan fatik (BF6).

d. Pola kegagalan akibat pembebanan fatik (BF12).

Kegagalan rekatan terjadi pada tahap yang ditunjukkan oleh distribusi regangan, Bentuk kurva regangan menjadi horizontal pada awal kegagalan rekatan yang berarti bahwa tulangan sudah tidak dapat mentransfer beban, sehingga pembebanan ditransfer ke GFRP. Strain gauge yang jauh dari yang tengah bentang membaca regangan seiring dengan meningkatnya pembebanan, ini berarti transfer beban pada GFRP bergeser sepanjang permukaan GFRP dengan beton sampai terjadi proses debonding [16]. Kegagalan yang terjadi akibat beban fatik cenderung membentuk segitiga pada tengah bentang yang dapat diklasifikasikan sebagai *Intermediate crack debonding*.
