EVALUASI KINERJIA GEDUNG BETON BERTULANG DENGAN METODE PUSHOVER

(Studi Kasus Bangunan Gedung di Ternate)

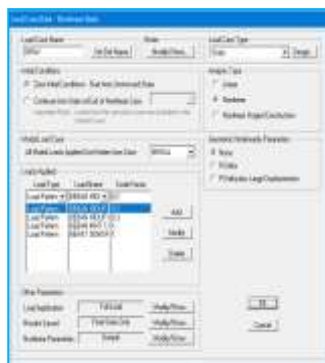
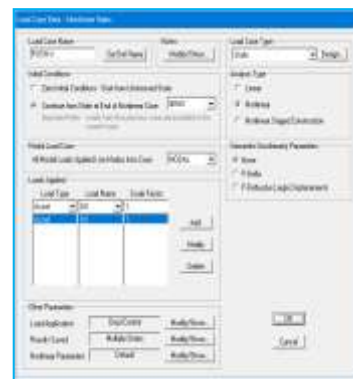
Gambar 6. Inputan pada Analisa pushover

Tahap pertama, struktur gedung dibebani oleh beban gravitasi. Hasil input beban gravitasi dapat dilihat pada Gambar 6a. Tahap kedua, analisis selanjutnya dengan memberikan pola beban lateral pada struktur, dengan masing-masing arah yaitu arah X dan arah Y. Hasil input beban lateral arah X dapat dilihat pada Gambar 6b, sedangkan arah Y juga sama.

a. Input pembebanan gravitasi

b. Input pembebanan arah X
