Bantuan Teknis untuk Perbaikan dan Peningkatan Masjid Raya Kabupaten Halmahera Selatan

Imran¹, Muhammad Taufiq Yuda Saputra¹

¹ Program Studi Teknik Sipil Fakultas Teknik Universitas Khairun

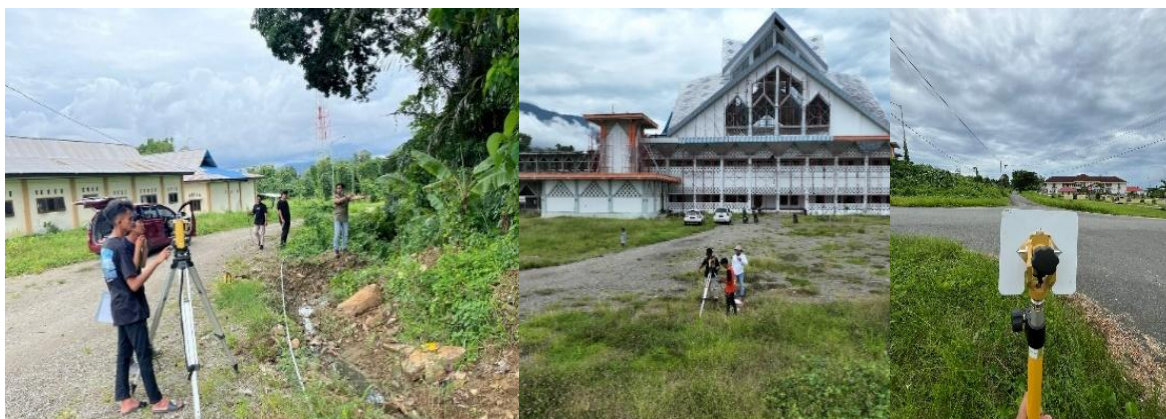
Gambar 1. Proses Pengukuran Topografi Menggunakan Total Station

Metode pelaksanaan kegiatan terdiri dari tahap persiapan, pelaksanaan survei, pengukuran topografi, pengolahan data, analisis hasil, dan penyusunan rekomendasi teknis. Pengukuran dilakukan menggunakan alat Total Station dan prisma reflektor. Data diolah menggunakan software Autodesk Civil 3D untuk menghasilkan peta kontur dan layout kawasan masjid.
