# Bantuan Teknis untuk Perbaikan dan Peningkatan Masjid Raya Kabupaten Halmahera Selatan

Kegiatan Pengabdian kepada Masyarakat (PKM) ini bertujuan memberikan bantuan teknis dalam perbaikan dan peningkatan bangunan Masjid Raya Bacan, Kabupaten Halmahera Selatan. Pelaksanaan kegiatan meliputi survei lapangan, pengukuran topografi menggunakan Total Station, serta identifikasi kerusakan pada elemen struktur bangunan. Data topografi diolah menggunakan perangkat lunak Autodesk Civil 3D untuk menghasilkan peta kontur sebagai dasar perencanaan teknis. Hasil identifikasi menunjukkan adanya kerusakan berupa rembesan air, korosi tulangan, sambungan beton tidak sempurna, finishing yang rendah, serta elemen non-struktural yang berisiko menimbulkan bahaya. Luaran kegiatan berupa peta topografi, laporan kerusakan struktur, dan rekomendasi teknis perbaikan. Kegiatan ini juga menghasilkan draft artikel jurnal dan dokumentasi video. PKM ini memberikan data teknis penting bagi perencanaan rehabilitasi ke depan.

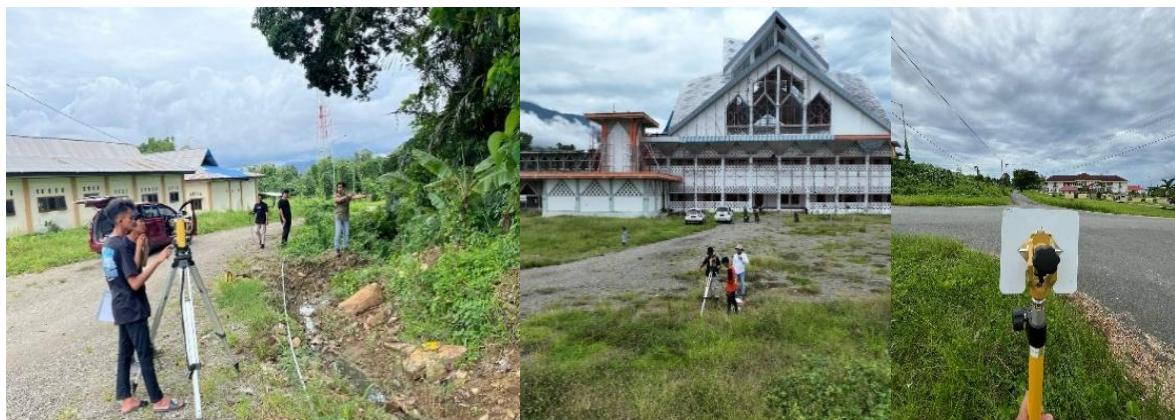
Gambar 1. Proses Pengukuran Topografi Menggunakan Total Station

Metode pelaksanaan kegiatan terdiri dari tahap persiapan, pelaksanaan survei, pengukuran topografi, pengolahan data, analisis hasil, dan penyusunan rekomendasi teknis. Pengukuran dilakukan menggunakan alat Total Station dan prisma reflektor. Data diolah menggunakan software Autodesk Civil 3D untuk menghasilkan peta kontur dan layout kawasan masjid.

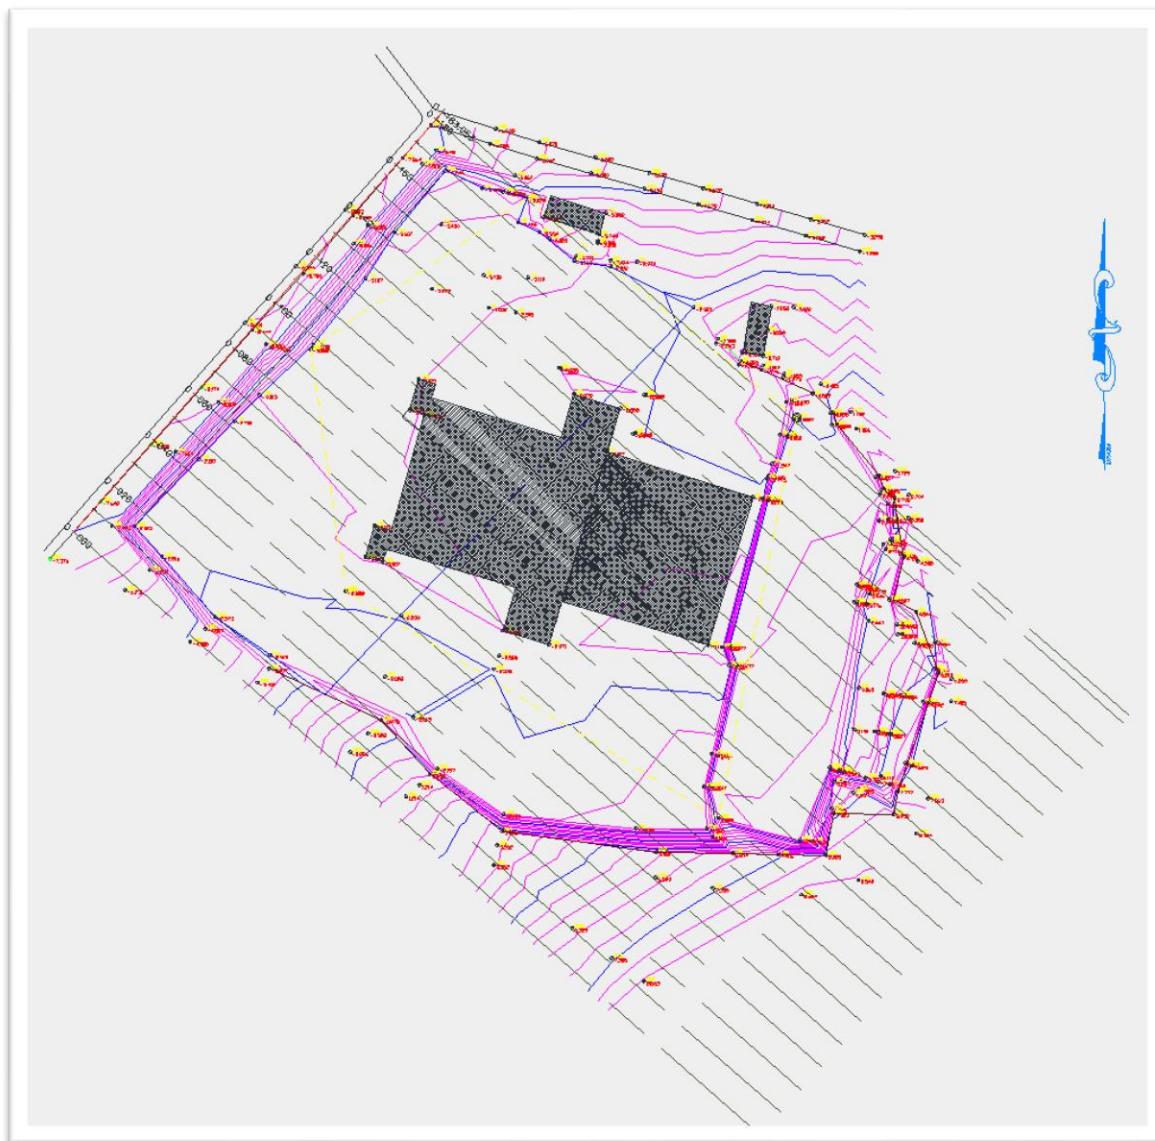
**Gambar 2.** Peta Kontur dan Elevasi Area Masjid Raya Bacan
