Pendampingan Perbaikan Kawasan Permukiman Akibat Kerentanan Kerusakan Desa Toseho Kota Tidore Kepulauan

ABSTRAK

Hasil studi perbaikan kawasan abrasi Toseho dengan kerentanan pantai tinggi 69,3 yang tergantung pada garis pantai, lebar dan panjang garis pantai terabrasi, penggunaan lahan, litologi tanah, kemiringan pantai.

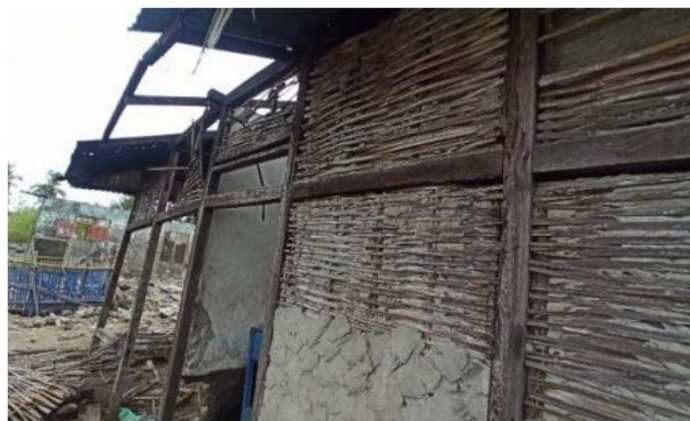
Gambar 1. Photo salah satu sudut rumah falakancing warga Toseho

Gambar 1 menunjukkan bahwa dalam kegiatan pendampingan kerusakan rumah kancing dengan material konstruksi seperti : Bambu lokal, ijuk, pasir-semen (mortar), kayu, kapur, batu karang dan atap rumbia.

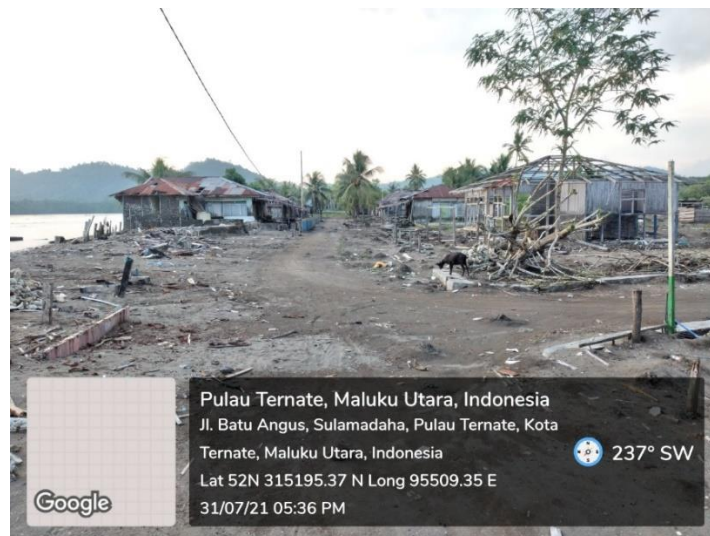
Gambar 3. Photo kerusakan rumah warga saat tahun 2021 lalu

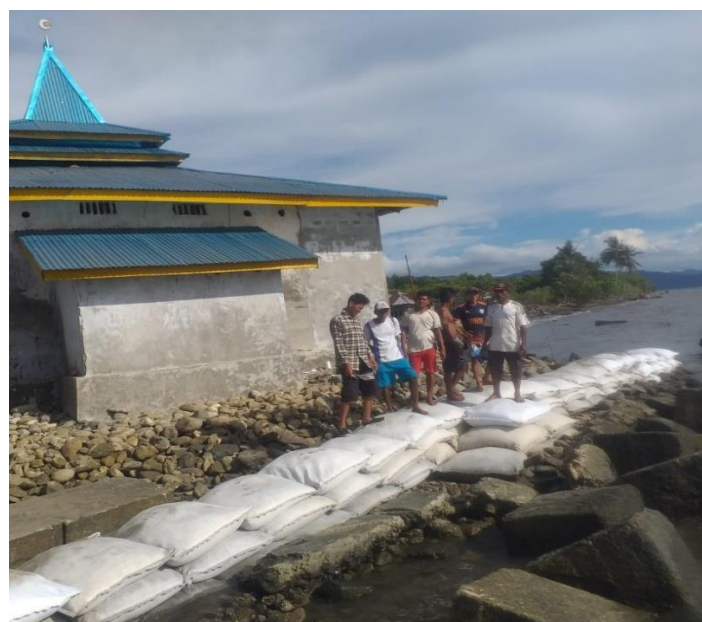
Gambar 4. Photo pemasangan geobag geotextile di Toseho (Suyuti dkk, 2021)

- 1) Identifikasi warga bermukim adalah bermata pencarian sebagai nelayan dan petani
- 2) Identifikasi daratan permukiman telah mengalami abrasi cukup serius kurang lebih 25m
- 3) Perbaikan sementara oleh tim peneliti dan warga telah membangun pengaman pantai yang menggunakan soil bags geotextile
- 4) Perbaikan jangka Panjang dengan membangun konstruksi yang tanggul penahan ombak.
