## Program Kelengkapan Jalan Safety Parking Sign Berdasarkan Standar SRP Untuk Mendukung Infrastruktur Wisata Pantai Ancol Plengsengan Lateng

Wahyu Naris wari<sup>1</sup>, Erna Suryani<sup>2</sup>, Reni Nur Jannah<sup>3</sup>

<sup>1</sup>Teknik Sipil, Politeknik Negeri Banyuwangi, Jl.Raya Jember KM 13, 68461

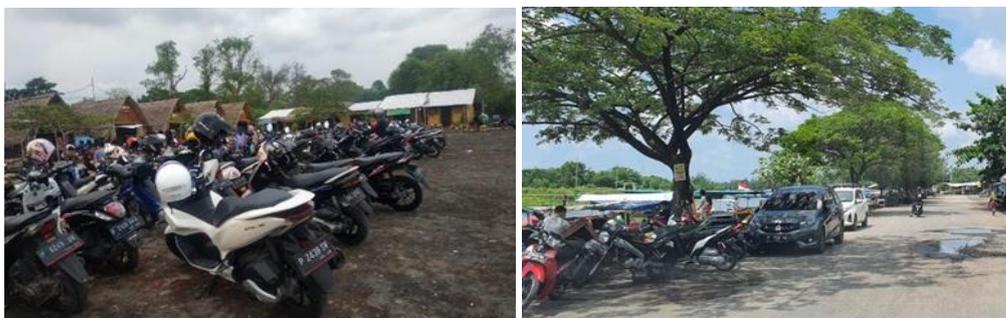
Gambar 1. Kondisi Parkir Sembarangan di Pantai Ancol Plengsengan

Berdasarkan survei pendahuluan, dikawasan ini sebenarnya telah disediakan lahan kosong untuk parkir, namun sebagian besar pengunjung tidak ada yang memarkirkan kendaraannya di tempat parkir karena memang belum disediakan fasilitas pelengkap jalan (rambu dan marka) dan juga fasilitas pelengkap parkir. *On street Parking* menjadi salah satu indikasi penyebab menurunnya kinerja jalan terutama pada jam puncak yang mengakibatkan arus lalu lintas menjadi macet. Pada **Gambar 1**, menunjukkan dokumentasi survei pendahuluan yang dilakukan, ketika siang hari dan sore hari.

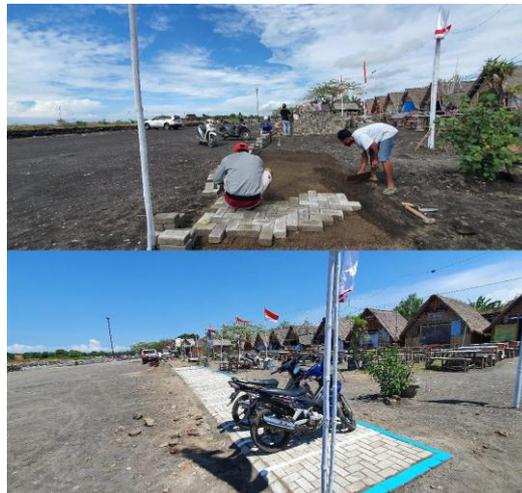
Gambar 3. Pemasangan Paving dan Pembuatan Marka Petak Parkir

Setelah material didatangkan maka dilakukan pemasangan paving secara horizontal. Lahan parkir ini nantinya diperuntukkan untuk parkir kendaraan sepeda motor, sehingga yang sebelumnya parkir tidak tertata dan tidak teratur, harapannya nanti menjadi lebih teratur. Kemudian dibuat garis marka petak parkirnya sehingga memudahkan kendaraan untuk menata kendaraannya. Kegiatan ini seperti terlihat pada Gambar 3.

Dalam tahap ini dilakukan pembersihan lahan, kemudian penggambaran petak parkir, dilanjutkan dengan pemesanan material pada lokasi parkir yang telah disepakati. Berdasarkan perhitungan, kemiringan parkir untuk sepeda motor paling efektif ada pada 90 derajat, maka direncanakan kemiringan parkir 90 derajat. Material yang digunakan segera dipersiapkan dan diserahkan kepada pokdarwis yang menjaga lokasi.
