EVALUASI BANGUNAN SEDERHANA TAHAN GEMPA

Abstrak: Gempa bumi merupakan salah satu ancaman semenjak ratusan tahun yang lalu dan seringkali hal tersebut terjadi di negara berkembang seperti Indonesia. Sudah diketahui bahwa kepulauan Indonesia terletak didaerah rawan terhadap berbagai bencana alam, seperti gempa bumi, letusan gunung berapi, banjir gelombang pasang (tsunami), dan tanah longsor. Hal ini diakibatkan karena kepulauan Indonesia terletak pada pertemuan tiga lempeng tektonik aktif yang saling berbenturan, yaitu Lempeng Samudera Hindia-Australia, Lempeng Eurasia, dan Lempeng Pasifik. Maluku Utara berada di tiga lempeng besar yaitu lempeng eurasia, lempeng pasifik dan lempeng indo australia yang mempengaruhi tingkat kegempaan karena berada pada sesar halmahera yang bisa menimbulkan gempa yang dahsyat. Susunan tektonik wilayah laut Maluku cukup unik. Ini adalah satu-satunya contoh tabrakan antarbusur aktif di dunia yang menenggelamkan sebuah cekungan samudra melalui subduksi secara dua arah. Lempeng Laut Maluku telah ditenggelamkan oleh dua lempeng tektonik mikro, Lempeng Halmahera dan Lempeng Sangihe. Kerumitannya saat ini dikenal sebagai Zona Tabrakan Laut Maluku. Penelitian

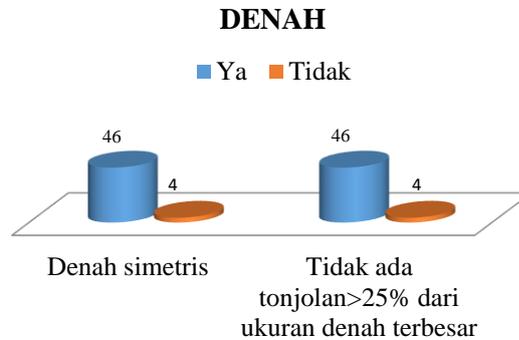
Gambar 2. Persyaratan rumah sederhana tahan gempa untuk denah

Denah rumah yang disyaratkan dalam membangun bangunan sederhana tipikal tembokan adalah denah simetris dan tidak ada tonjolan > 25% dari ukuran denah terbesar. Hasil yang diperoleh dari penelitian ini adalah

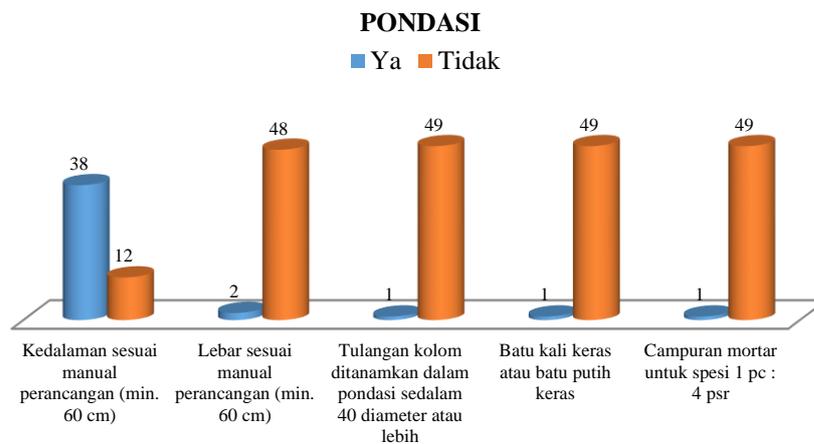
Gambar 3. Jumlah rumah yang menggunakan pondasi berdasarkan persyaratan minimum rumah tahan gempa

Pondasi merupakan bagian dari struktur bangunan yang berfungsi untuk menereuskan beban yang diteruskan dari struktur atas ke tanah dasar. Pada penelitian ini dari semua syarat yang diberikan untuk rumah tahan gempa sebagian besar tidak memenuhi persyaratan.

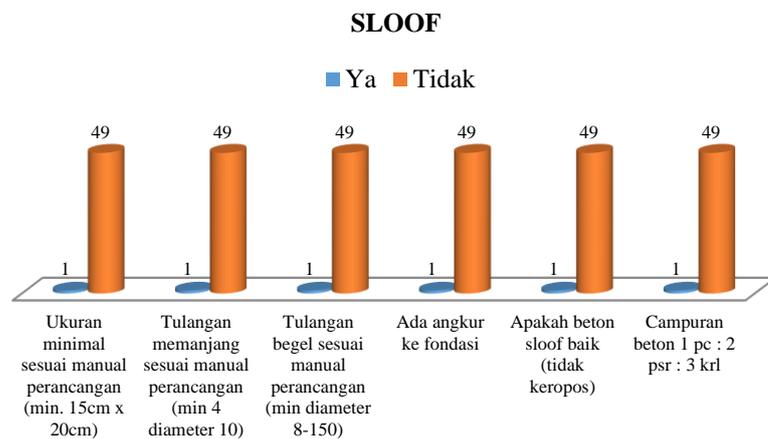
Gambar 4. Persyaratan rumah tahan gempa untuk sloof

Sloof adalah struktur bangunan yang terletak diatas pondasi bangunan. Sloof berfungsi mendistribusikan beban dari bangunan atas ke pondasi sehingga beban yang disalurkan setiap titik dipondasi tersebar merata, selain itu sloof berfungsi untuk menahan beban lateral dan sebagai pengikat antara dinding, kolom dan pondasi. Dari hasil penelitian diperoleh rata-rata hanya 1 rumah yang menggunakan persyaratan untuk sloof, sementara 49 rumah lainnya tidak memenuhi persyaratan rumah tahan gempa.

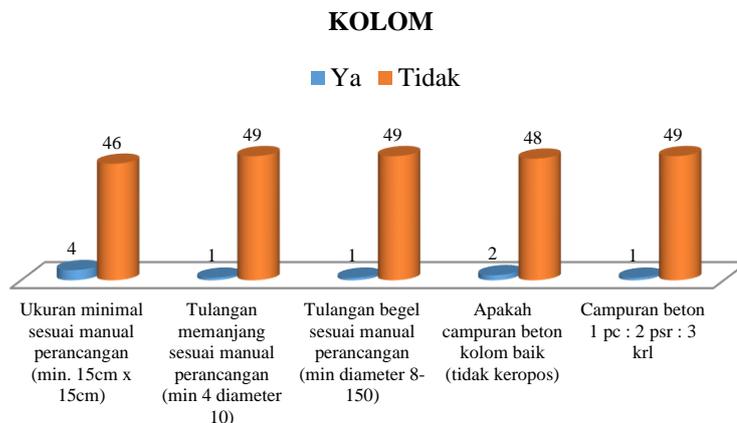
Gambar 5. Jumlah rumah yang menggunakan kolom yang tidak sesuai standar rumah tahan gempa

Kolom merupakan elemen struktur yang sangat penting dalam perancangan bangunan tahan gempa, sehingga dalam perancangan harus memperhitungkan berdasarkan persyaratan yang diberikan dalam standar. Dari hasil penelitian ini jumlah kolom pada bangunan tahan gempa

tipe tembokan yang sesuai dengan persyaratan minimal adalah 4 rumah memenuhi ukuran kolom minimal yaitu 15 x 15 cm, sedangkan 46 rumah tidak menggunakan sesuai dengan yang disyaratkan. Untuk tulangan memanjang yang digunakan yaitu minimal 4 \square 10 namun yang terjadi di lapangan adalah kurang dari ukuran diameter tulangan yang disyaratkan bahkan ada yang menggunakan balok kayu sebagai kolom. Selain itu ukuran sengkang yang digunakan berada dibawah standar yang disyaratkan. Untuk adukan campuran 49 rumah tidak menggunakan perbandingan standar yaitu 1 semen 2 pasir dan 3 kerikil.

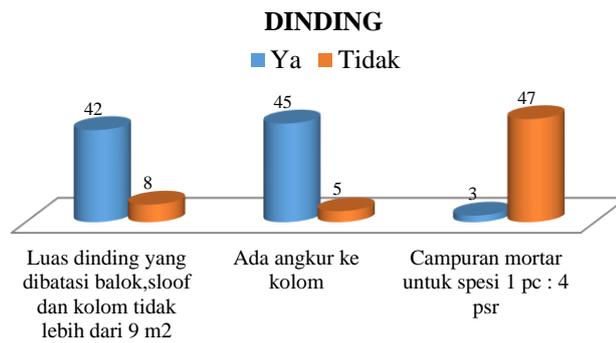
Gambar 6. Jumlah rumah yang menggunakan dinding sesuai standar rumah tahan gempa tipikal tembokan

Dinding berfungsi untuk menyokong atap dan langit-langit, membagi ruangan serta melindungi terhadap intrusi dan cuaca. Dalam standar rumah tahan gempa tipikal tembokan disyaratkan luas dinding yang dibatasi balok, sloof dan kolom tidak lebih dari 9 m², ada angkur ke kolom, campuran mortar untuk spesi 1 semen : 4 pasir. Dari hasil penelitian ini diperoleh luas dinding sesuai standar adalah 42 rumah dan 8 rumah tidak sesuai, kemudian untuk rumah yang menggunakan angkur ke kolom yaitu 45 rumah serta 5 rumah tidak menggunakan. Hal ini sangat berbeda komposisi campuran yang digunakan yaitu hanya 3 rumah yang menggunakan sesuai standar sedangkan 47 rumah lainnya tidak menggunakan.

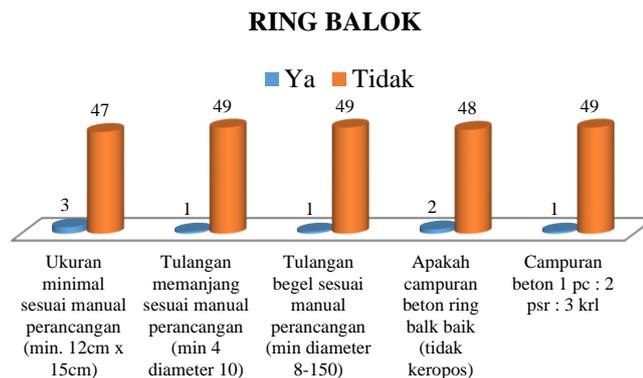
Gambar 7. Jumlah rumah yang menggunakan standar rumah tahan gempa untuk sloof

Ukuran ring balok sesuai manual perancangan yaitu minimal 12 cm x 15 cm, tulangan memanjang minimal 4 \square 10, tulangan beugel atau sengkang minimal \square 8-150, campuran beton tidak boleh keropos karena akan mengakibatkan rongga udara yang masuk kedalam beton, campuran beton yang digunakan adalah 1 semen : 2 pasir : 3 kerikil.

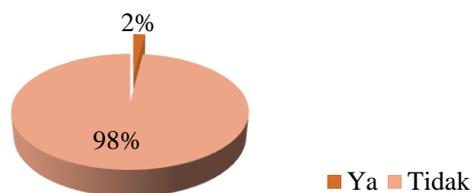
Gambar 8. Jumlah rumah yang menggunakan standar rumah tahan gempa untuk detail tulangan pada pertemuan ujung balok dan kolom

Persyaratan pada detail tulangan pada pertemuan balok kolom yaitu pada sudut akhir diangkur dengan panjang 40 \square atau 30 \square dengan kait. Dari hasil penelitian diperoleh 2% yang menggunakan sesuai standar atau hanya 1 rumah, sedangkan 98% lainnya tidak berdasarkan standar.

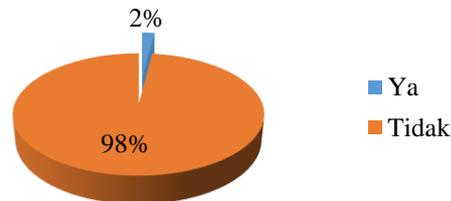
Gambar 9. Jumlah rumah yang menggunakan standar rumah tahan gempa untuk persyaratan sambungan

Berdasarkan persyaratan rumah tahan gempa untuk tipikal tembokan, sambungan tulangan harus ada overlap atau sambungan lewatan minimal 40ϕ , sesuai dengan persyaratan tersebut maka penelitian ini didapatkan 2% atau 1 rumah yang menggunakan sambungan lewatan sedangkan 98% lainnya tidak menggunakan sambungan lewatan.

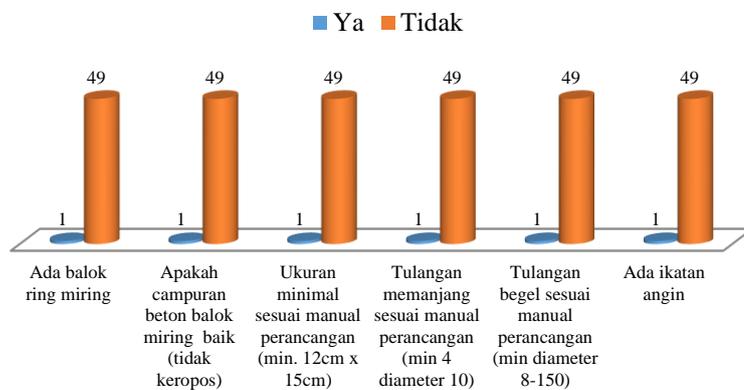
Gambar 10. Jumlah rumah yang menggunakan standar rumah tahan gempa untuk persyaratan gunung-gunung

Persyaratan untuk gunung-gunung yaitu ada balok ring miring, komposisi campuran balok miring tidak keropos, ukuran dari balok ring sesuai manual perancangan yaitu minimal 12 cm x 15 cm, tulangan memanjang yang digunakan harus sesuai dengan manual perancangan minimal $4\phi 10$, tulangan sengkang sesuai manual perancangan minimal $\phi 8-150$ serta adanya ikatan angin. Dari hasil penelitian ini semua persyaratan tidak terpenuhi yaitu sebesar 98% atau 49 dari 50 rumah.

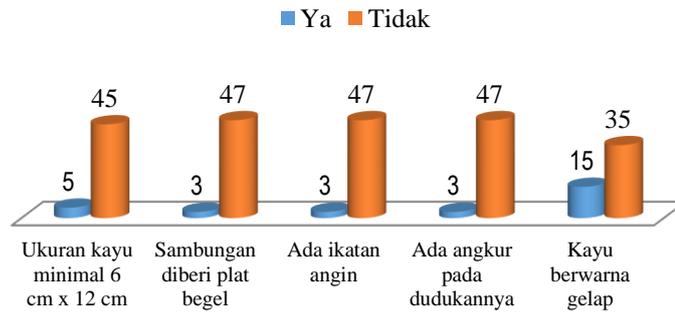
Gambar 11. Jumlah rumah yang menggunakan standar rumah tahan gempa untuk persyaratan kuda-kuda

Persyaratan untuk kuda-kuda yaitu ukuran kayu minimal 6 cm x 12 cm, sambungan diberi pelat begel, ada ikatan angin, ada angkur padaudukannya, kayu berwarna gelap, namun dari hasil penelitian diperoleh 5 rumah menggunakan kayu minimal ukuran 6 cm x 12 cm, 3 rumah diberi pelat begel pada sambungan, 3 rumah menggunakan ikatan angin, 15 rumah menggunakan kayu berwarna gelap, serta 3 rumah menggunakan angkur pada dudukan kuda-kuda.
